古蹟是怎麼壞掉的？

橙昕創藝文保有限公司
負責人 / 總修復師 黃韻如

北港 鎮安宮

壁畫、浮雕與交趾陶劣損狀況

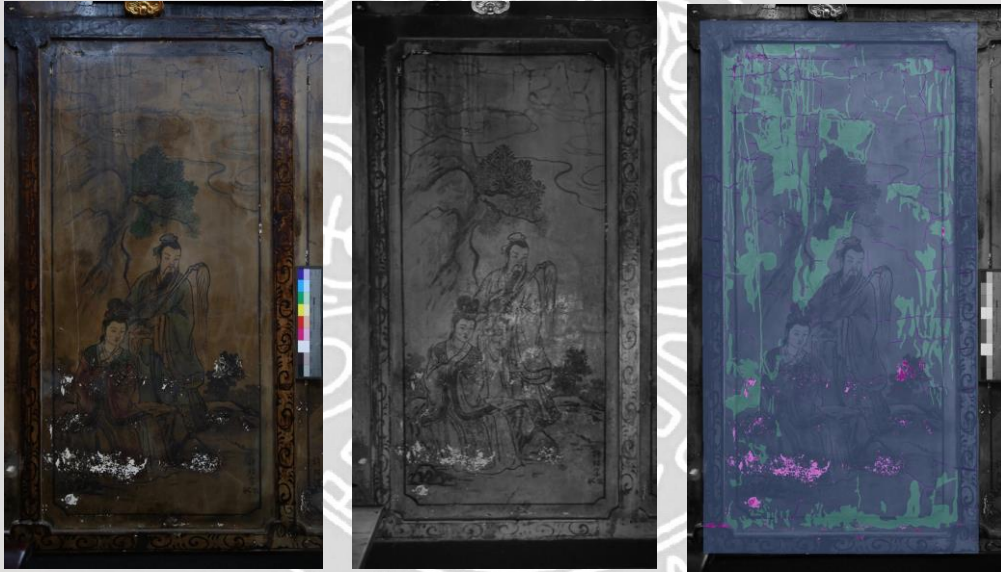
左側牆面壁畫

■ 彩繪層遺失 / 剝落 / 壁癌	■ 裂紋	■ 水漬	■ 煙燻
■ 細裂紋 / 龜裂 / 起甲 / 皺縮

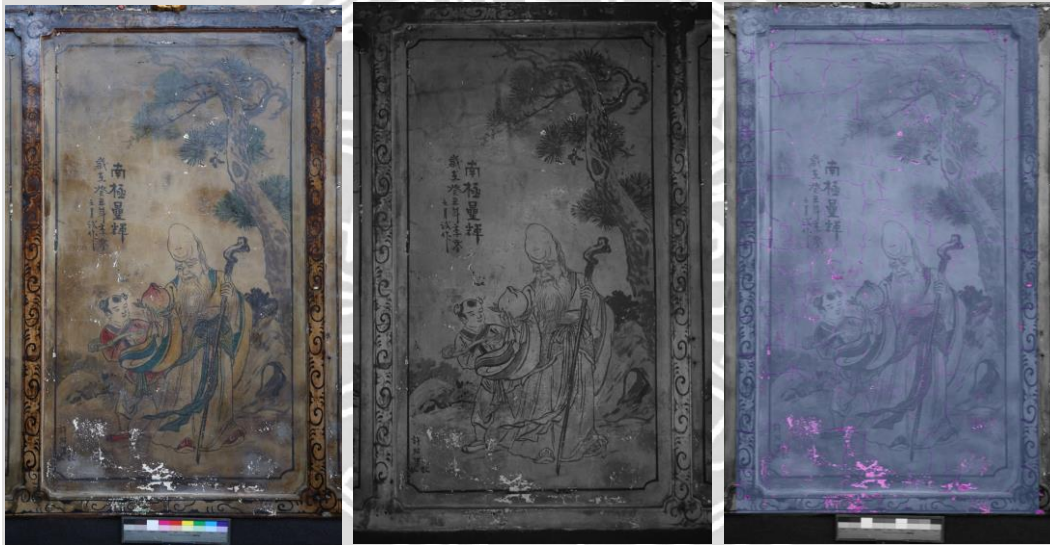
左側牆面壁畫《南極星輝》

■ 彩繪層遺失 / 剝落 / 壁癌	■ 裂紋	■ 煙燻
■ 細裂紋 / 龜裂 / 起甲 / 皺縮

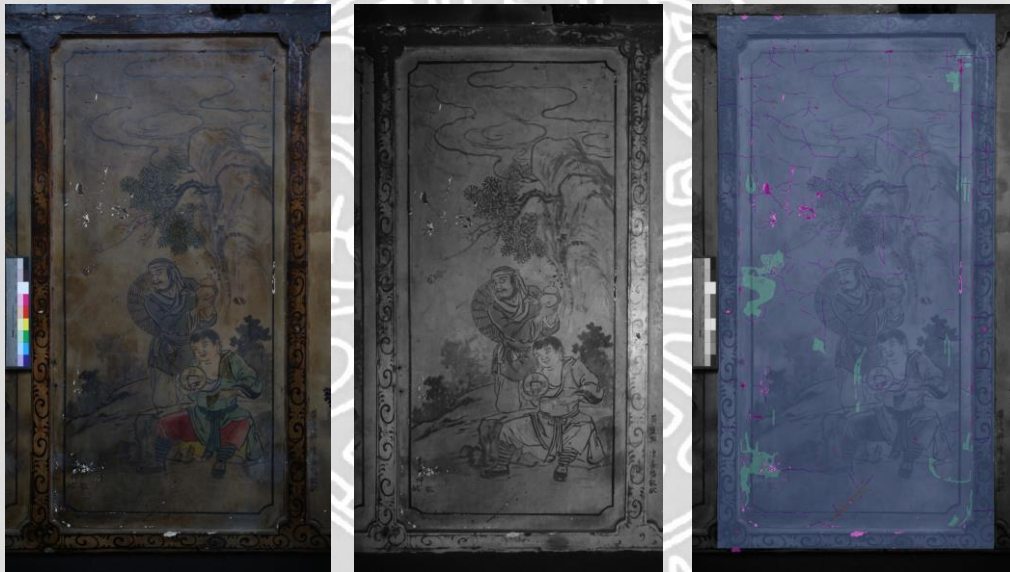
左側牆面壁畫

彩繪層遺失 / 剝落 / 壁癌	裂縫	裂紋	水漬
細裂紋 / 龜裂 / 起甲 / 皺縮	煙燻

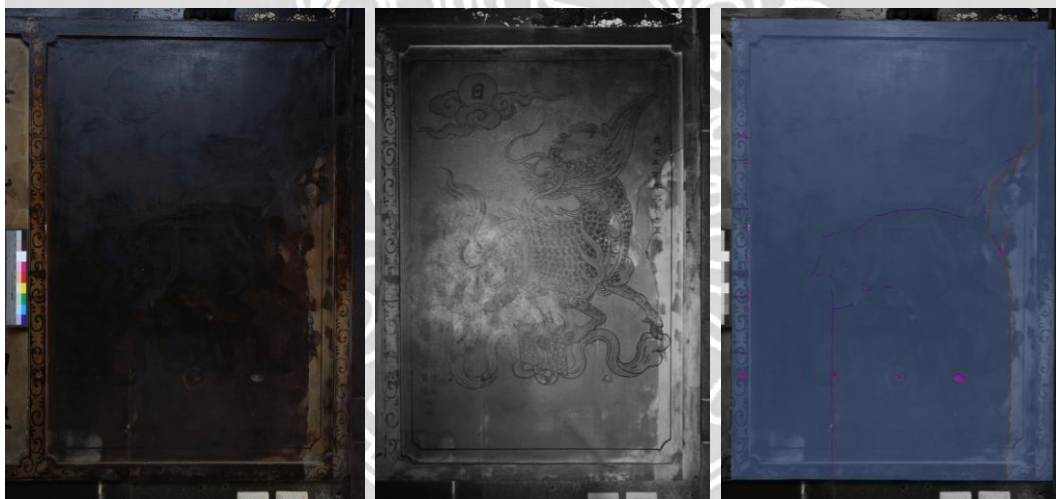
左側牆面壁畫

裂縫	裂紋	煙燻
----	----	----

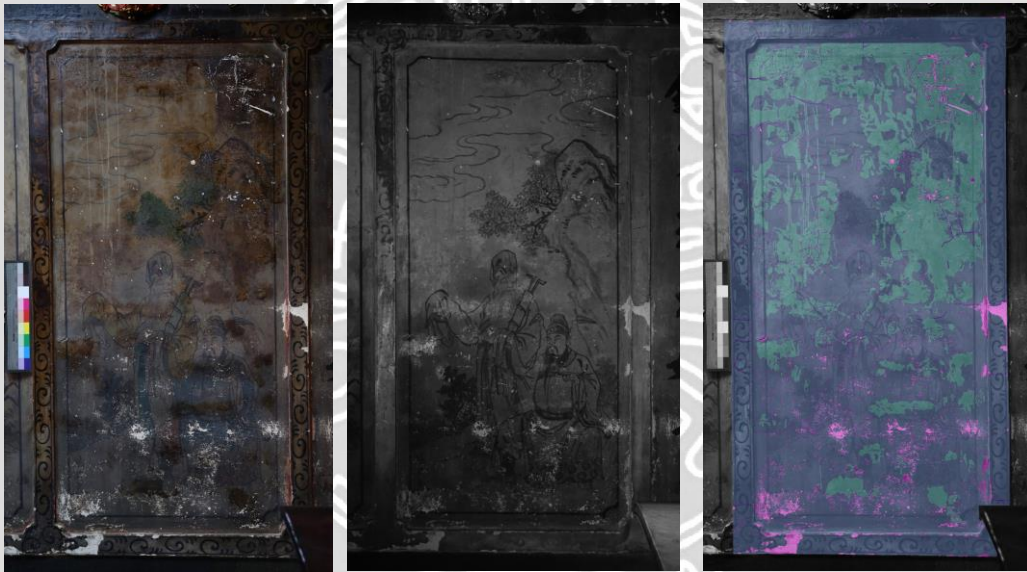
右側牆面壁畫

彩繪層遺失 / 剝落 / 壁癢	裂紋	水漬	煙燻
細裂紋 / 龜裂 / 起甲 / 皺縮

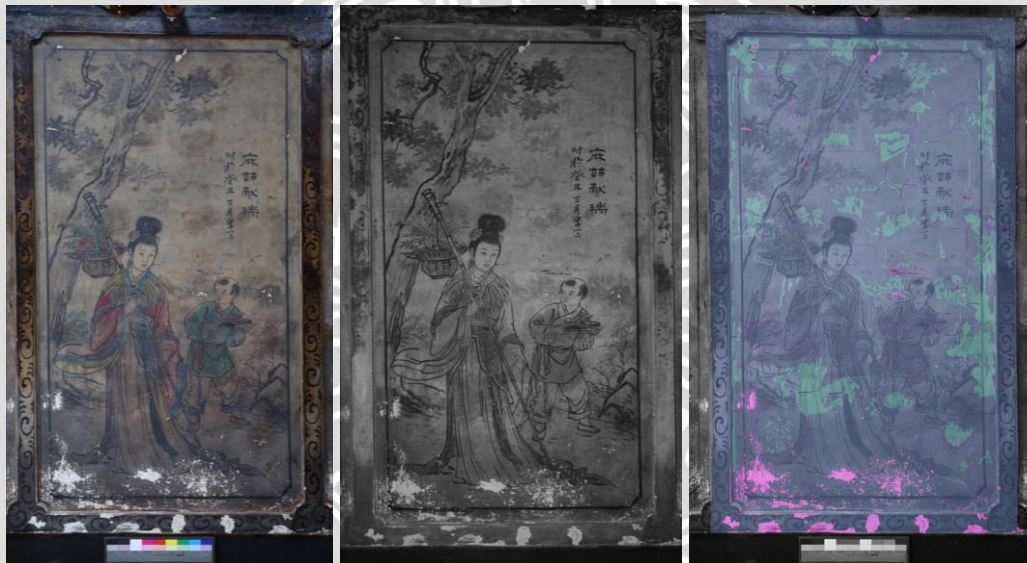
右側牆面壁畫 《麻姑獻瑞》

彩繪層遺失 / 剝落 / 壁癢	裂紋	水漬	煙燻
細裂紋 / 龜裂 / 起甲 / 皺縮	油漆漬

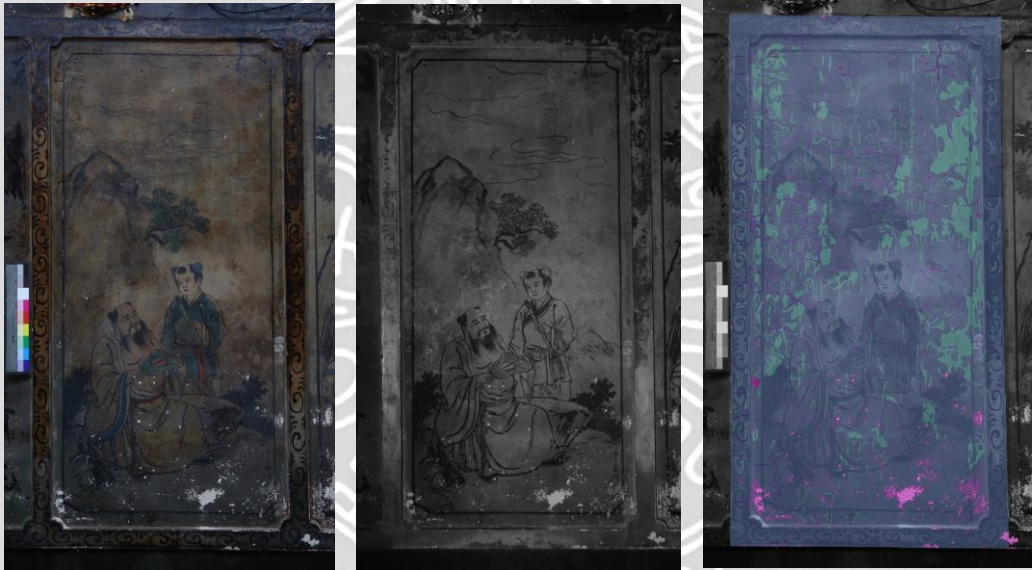
右側牆面壁畫

彩繪層遺失 / 剝落 / 壁癌	裂紋	水漬	煙燻
細裂紋 / 龜裂 / 起甲 / 皺縮	生鏽鐵釘 / 螺絲釘 / 鐵線

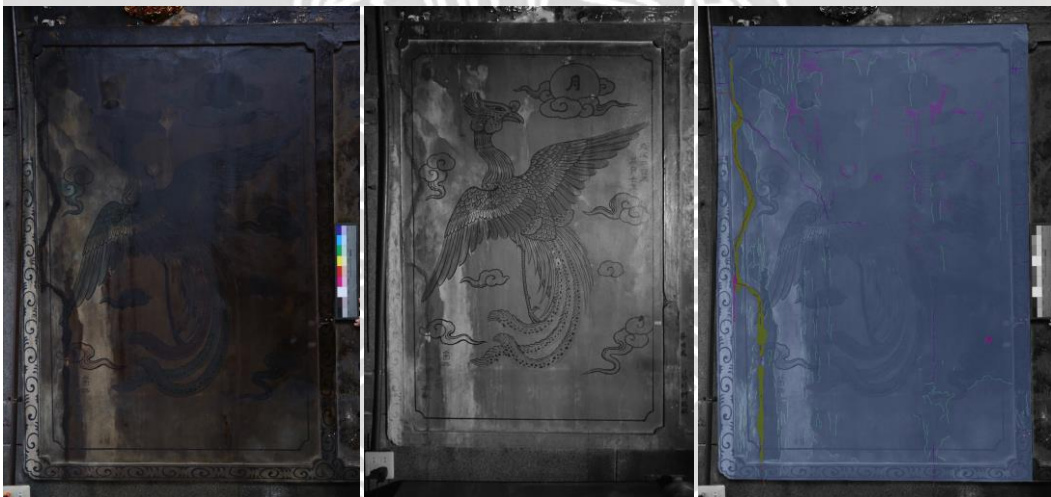
右側牆面壁畫

裂縫	裂紋	水漬	煙燻	舊的修復加固填補材料
----	----	----	----	------------

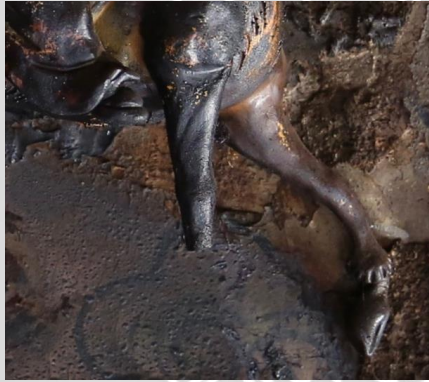
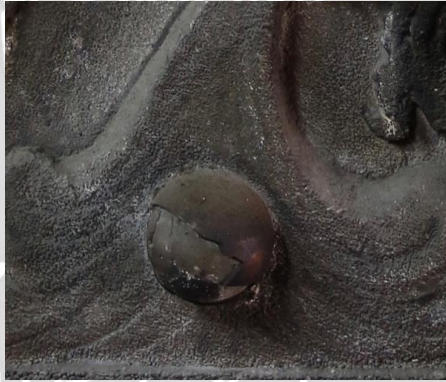
(範例位置：八仙A / lw-08)

壁畫、浮雕與交趾陶劣損狀況 斷裂 / 脫落遺失

結構體的斷裂，多為物理碰撞，或是結構體內部材料劣化鬆散造成，斷裂後產生部分結構體脫落遺失。

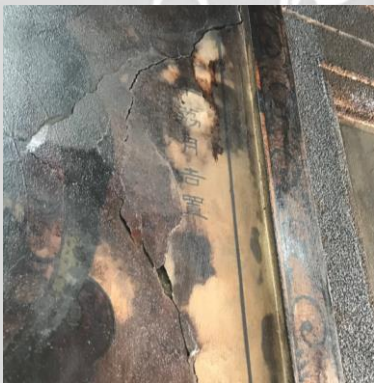
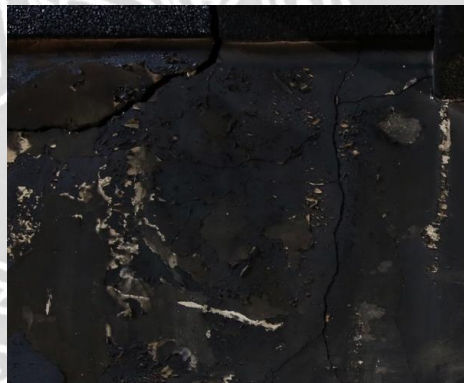
(範例位置：lw-06 / lw-07)

壁畫、浮雕與交趾陶劣損狀況 裂縫

結構體的開裂縫隙。

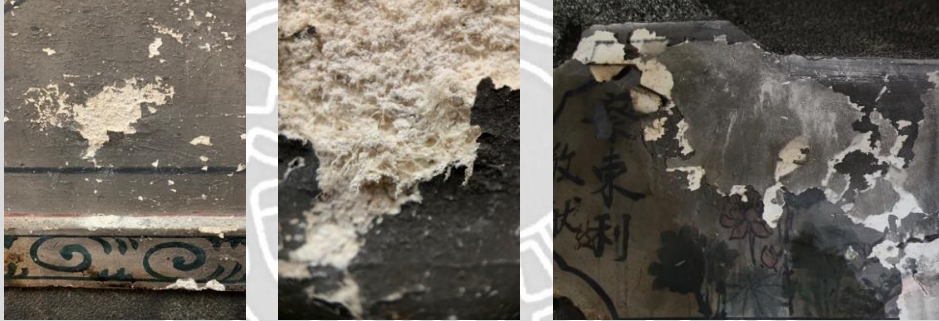
(範例位置：rw-04 / rw-07)

壁畫、浮雕與交趾陶劣損狀況
彩繪層遺失 / 剝落 / 壁癌

彩繪層的剝落遺失，通常亦伴隨著邊緣起甲狀況。起因可能為壁癌，或是層次間連結力變差，多為水害問題。

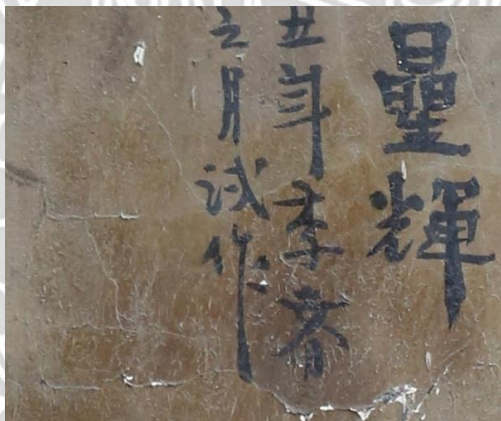
(範例位置：lw-03)

壁畫、浮雕與交趾陶劣損狀況
裂紋

彩繪層的較大的裂紋。

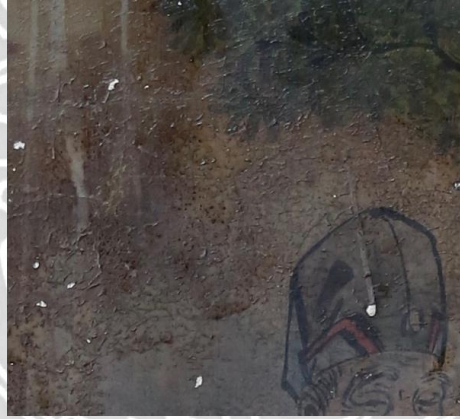
壁畫、浮雕與交趾陶劣損狀況
細裂紋 / 龜裂 / 起甲 / 皺縮

彩繪層的細微裂紋。
多為彩繪層龜裂且伴隨細小的起甲，或是彩繪層皺縮所造成的。
(範例位置：rw-02)

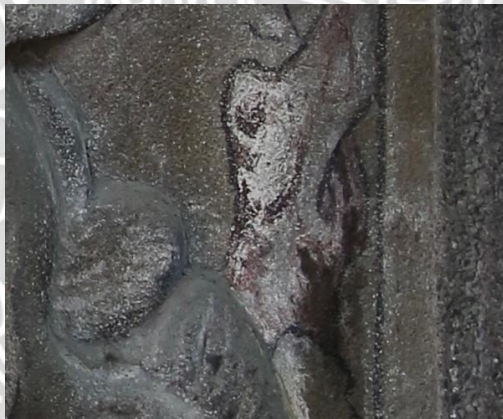
壁畫、浮雕與交趾陶劣損狀況
顏料遺失

顏料的材料劣化失去連結力，遺失。
(範例位置：rw-08)

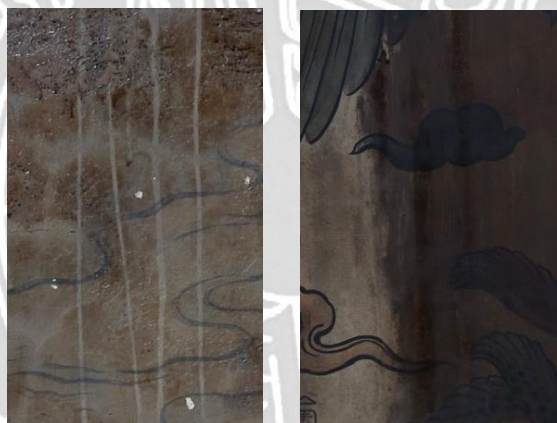
北港 鎮安宮
壁畫、浮雕與交趾陶劣損狀況
水漬

水害造成的漬痕。
(範例位置：rw-02 / rw-06)

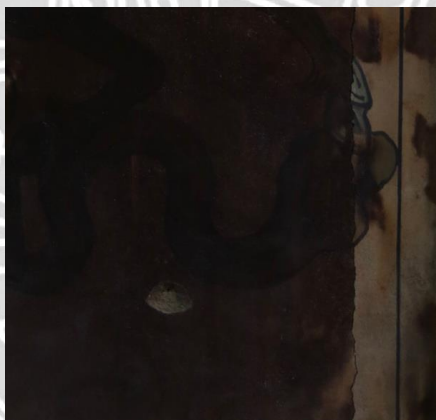
北港 鎮安宮
壁畫、浮雕與交趾陶劣損狀況
煙燻

祭祀香火的焦油沾附。
(範例位置：lw-06)

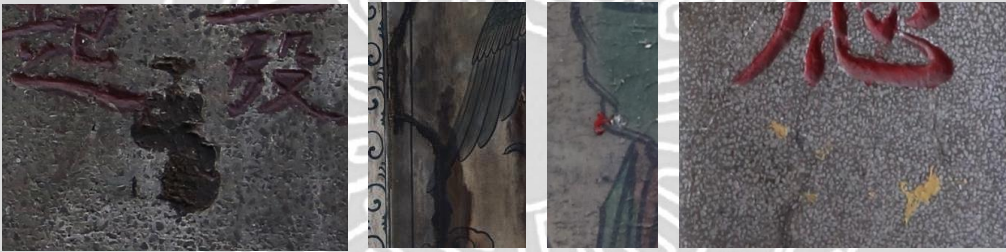
壁畫、浮雕與交趾陶劣損狀況
不明附著物 / 舊的修復加固填補材料

非原始樣貌應有而沾附於表層的漬痕與材料。
(範例位置：rw-06 / rw-03 / dw-08 / lw-09)

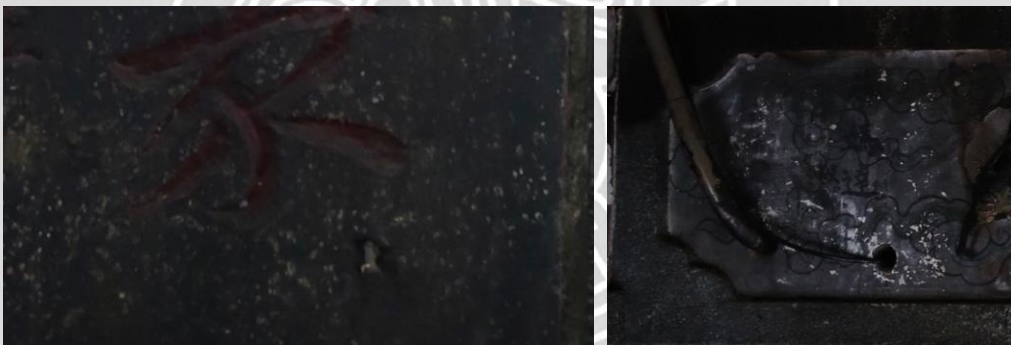
(範例位置：八仙A / lw-11)

壁畫、浮雕與交趾陶劣損狀況
生鏽鐵釘 / 螺絲釘 / 鐵線 / PVC管 / 電線

建物使用時所繞牽的管線，與固定管線或其他物件使用之材料，年代已久，材料老化、生鏽。

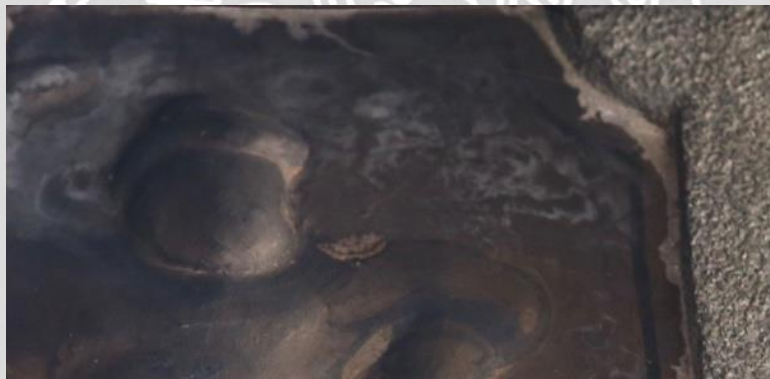
(範例位置：dw-01)

土蜂窩

土蜂築巢，三川門外構件常見。

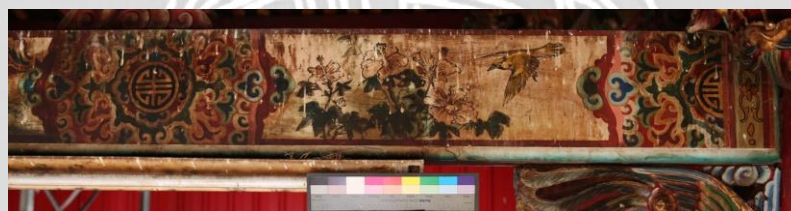
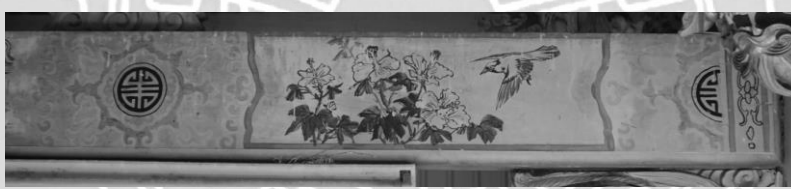
■ 顏料／墨線遺失	■ 水漬	■ 鳥糞／壁虎屎
---	--	---

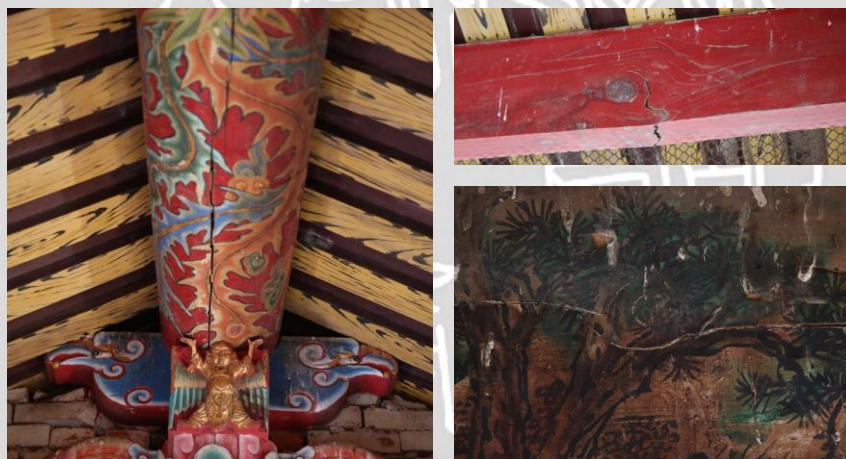
四湖下桂山 章寶宮
木構彩繪劣損狀況
裂縫

溫濕度變化，造成木材纖維開裂。

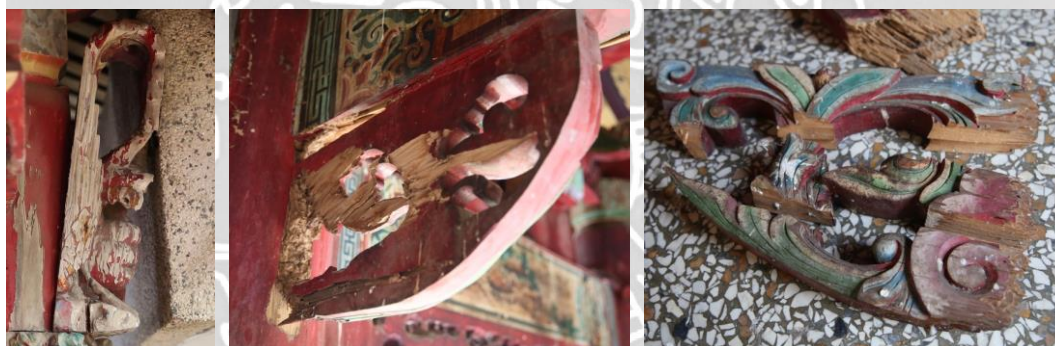
四湖下桂山 章寶宮
木構彩繪劣損狀況
斷裂

日曬、雨淋、外力撞擊，或因蟲蟻蛀蝕造成結構力差而斷裂。

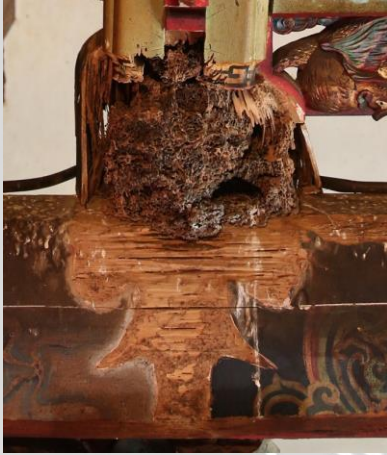
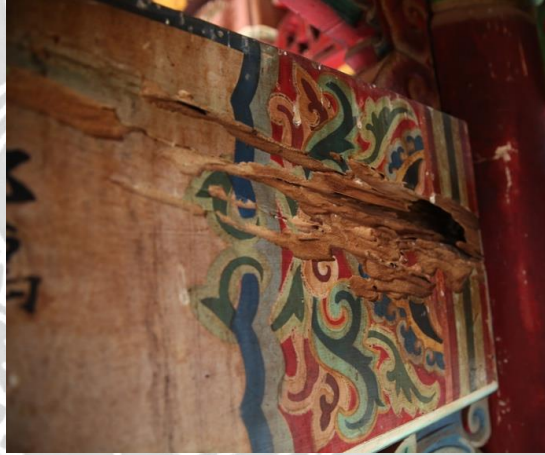
白蟻蛀蝕 / 蟻巢

白蟻啃食或是築巢所造成的孔洞。

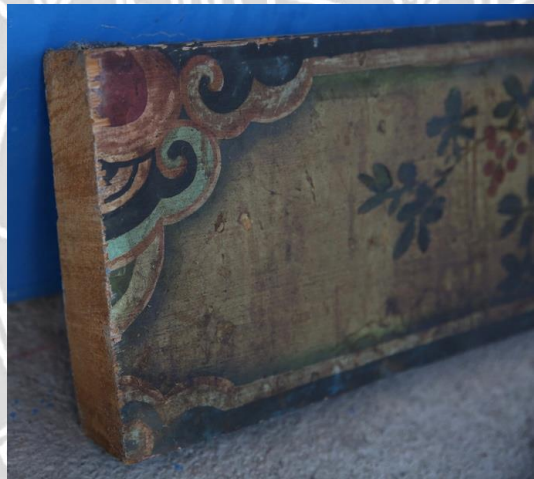
鋸斷

人為，以工具鋸斷將構件取出。
主要發生於神龕上方棟架，於加蓋遮雨棚時拆離。

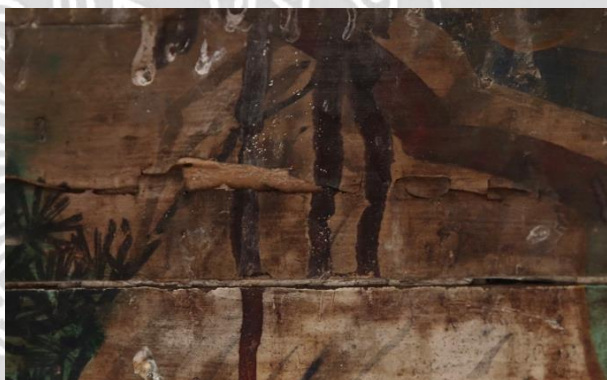
四湖下桂山 章寶宮
木構彩繪劣損狀況
空鼓 / 起甲

基底材有空洞，彩繪層出現鱗片狀或塊狀的翹起。
劣損原因：蟲蟻蛀蝕。

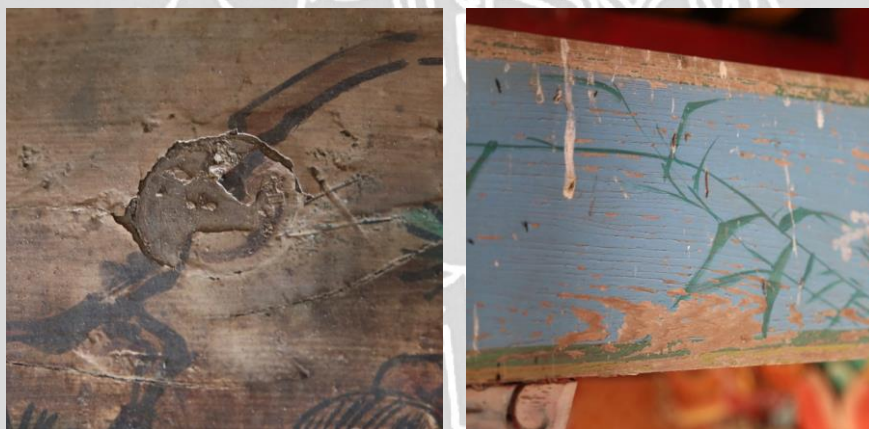
四湖下桂山 章寶宮
木構彩繪劣損狀況
彩繪層遺失

彩繪層及地仗層遺失，僅剩基底材。

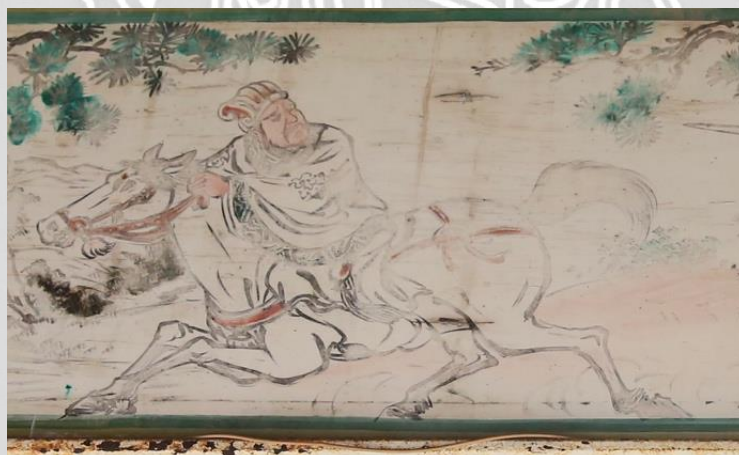
四湖下桂山 章寶宮
木構彩繪劣損狀況
彩繪層粉化

彩繪層因日曬或雨淋等天候因素造成顏料的黏著劑老化，顏料附著力變差，表層粉化掉色。

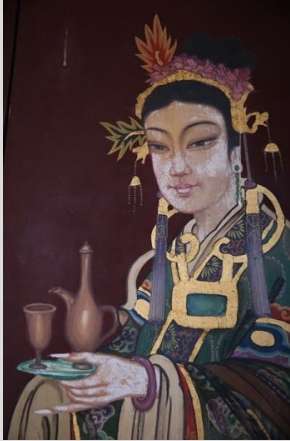
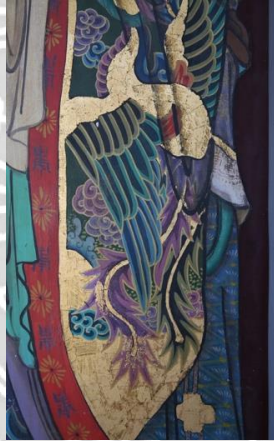
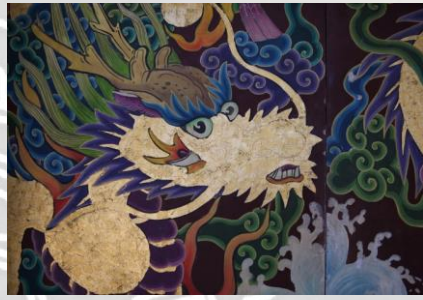
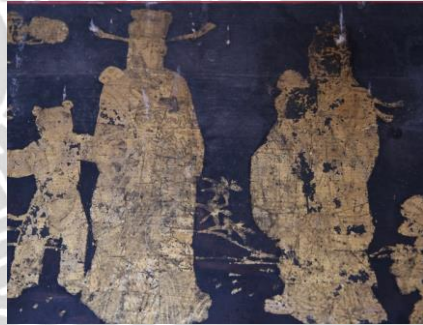
四湖下桂山 章寶宮
木構彩繪劣損狀況
顏料 / 墨線遺失

彩繪層上所塗佈之凡尼斯層黏結力不佳，連同顏料與墨線遺失。
日曬或雨淋等天候因素讓凡尼斯層劣化，或亦可能因人為擦拭造成。

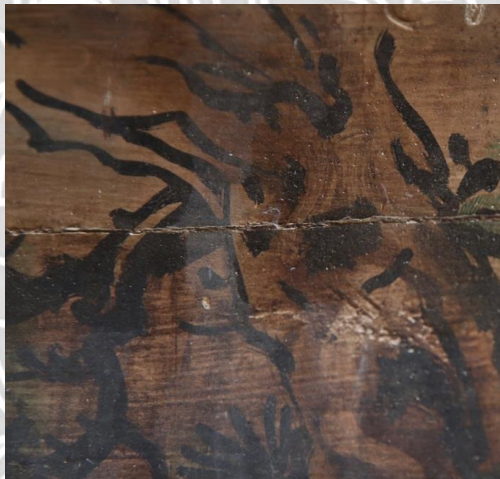
四湖下桂山 章寶宮
木構彩繪劣損狀況
裂紋

底層或彩繪層基底材料的分裂；溫濕度起伏、材料缺陷等因素都可能形成裂紋。

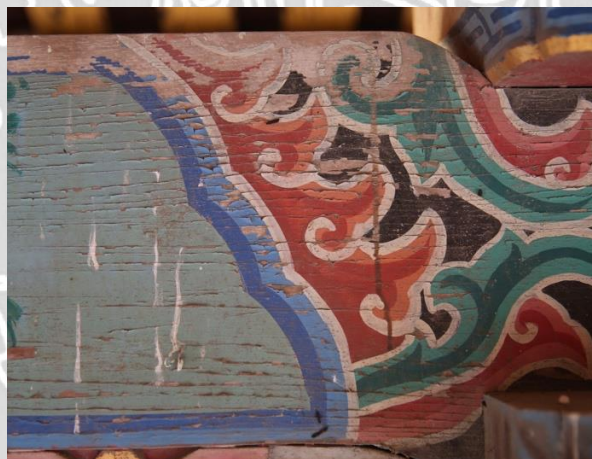
四湖下桂山 章寶宮
木構彩繪劣損狀況
細裂紋

底層或彩繪層基底材料的分裂，裂縫如髮絲般的纖細。

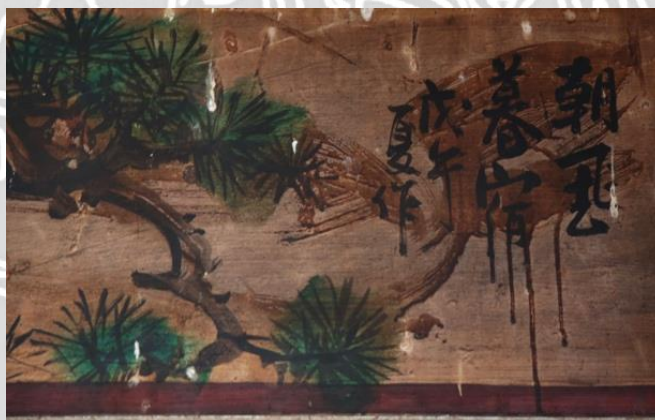
凡尼斯層變色

凡尼斯保護層變色。

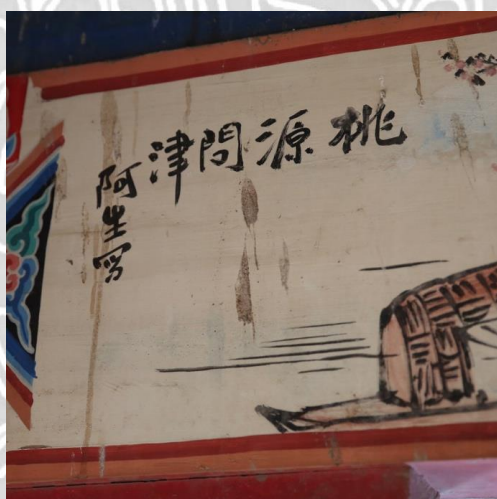
髒污

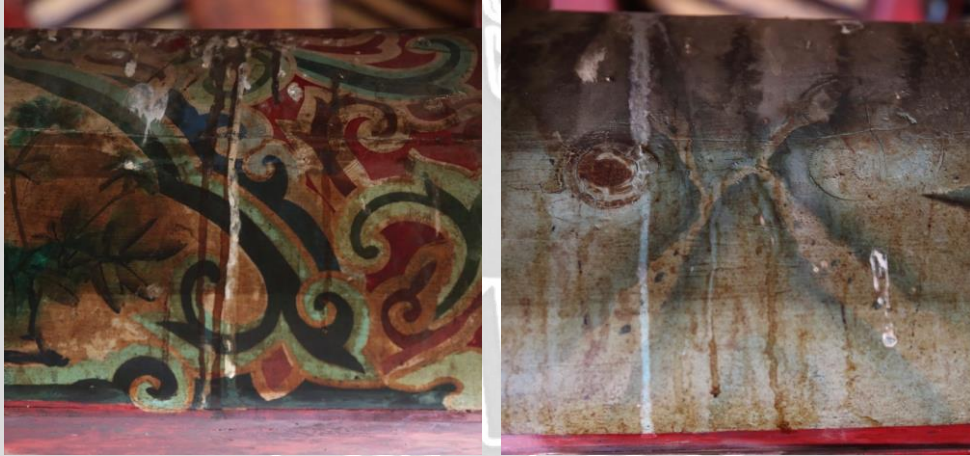
四湖下桂山 章寶宮
木構彩繪劣損狀況
水漬

屋頂漏水造成彩繪層表面的髒污 / 煙燻物與鳥糞發生垂流的痕跡。

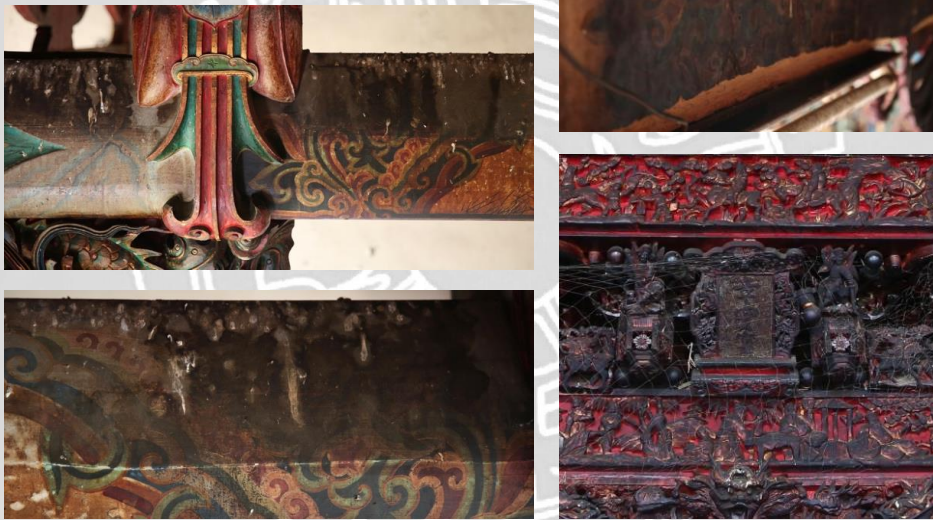
四湖下桂山 章寶宮
木構彩繪劣損狀況
煙燻

祭祀活動的香燃燒後的煙霧微粒附著於彩繪層上。

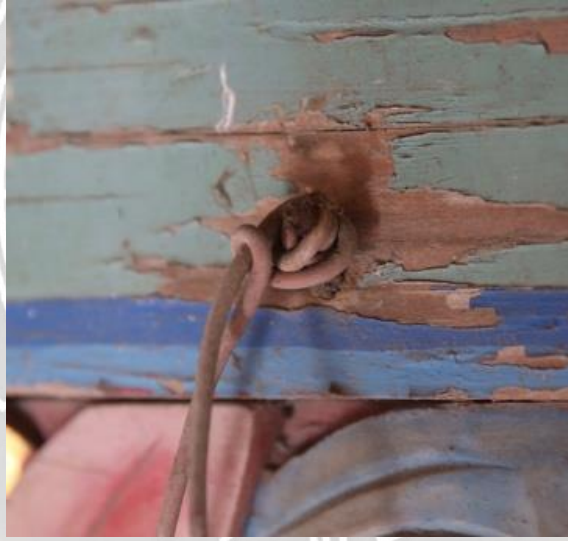
附著物：生鏽鐵釘、螺絲釘或鐵線

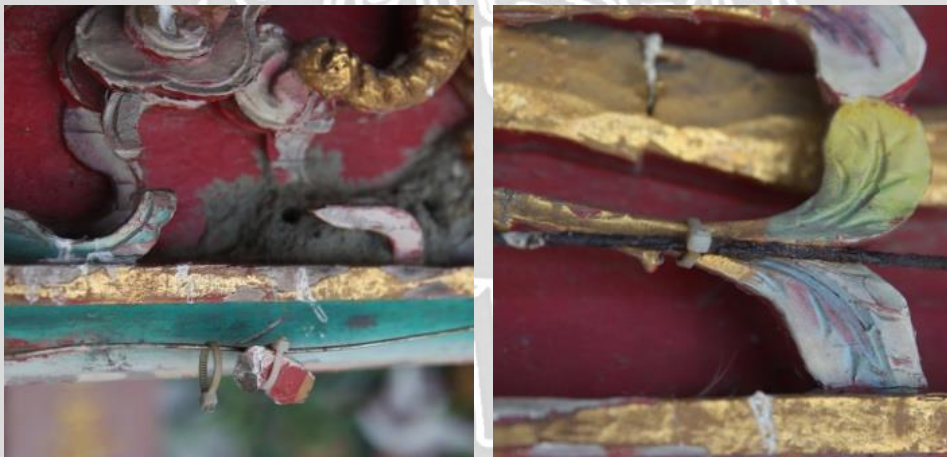
附著物：束帶

以束帶固定鐵絲於木雕構件上，用來懸掛物品，造成構件損壞。

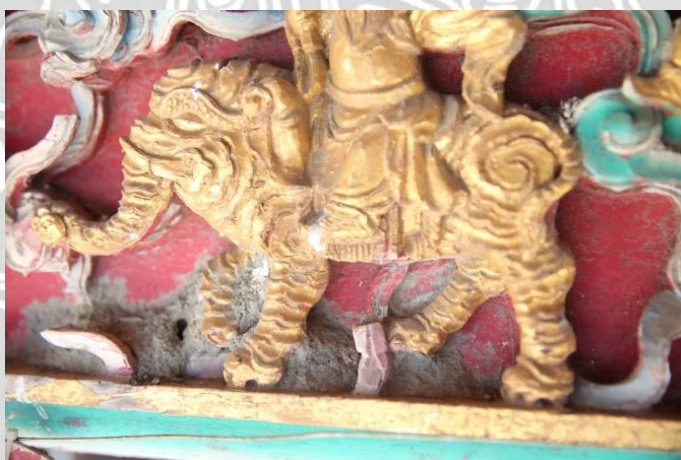
附著物：土蜂巢

在戶外的木構件常見土蜂築巢。

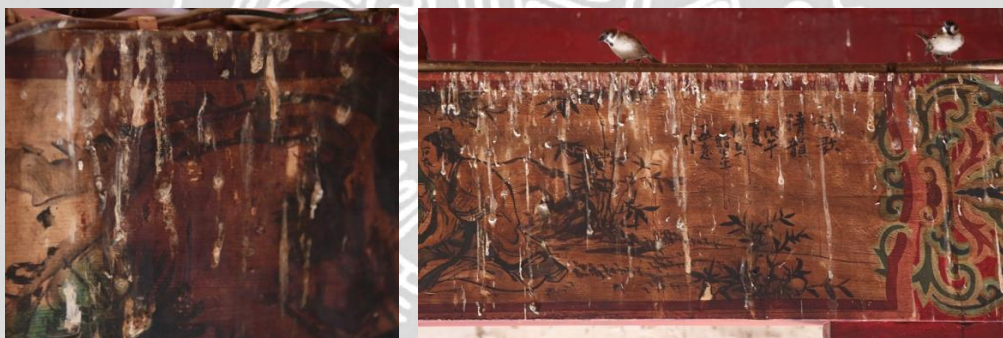
附著物：鳥糞

彩繪層上有鳥糞沾附，且此狀況仍持續增加中。

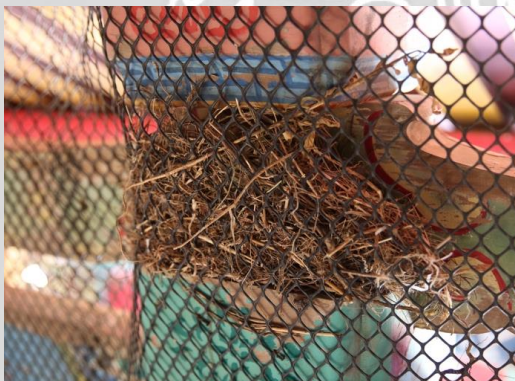
附著物：鳥巢

木雕孔洞中或與防鳥網間縫隙有為數眾多的鳥巢。

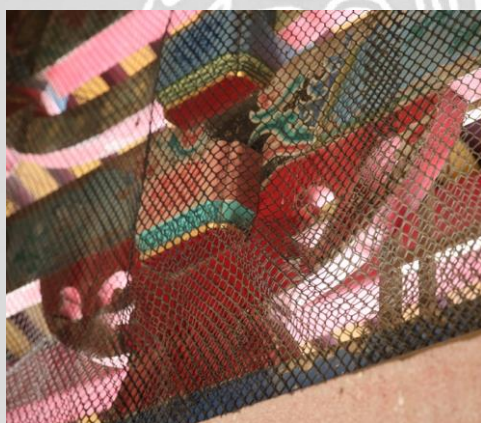
附著物：防鳥網

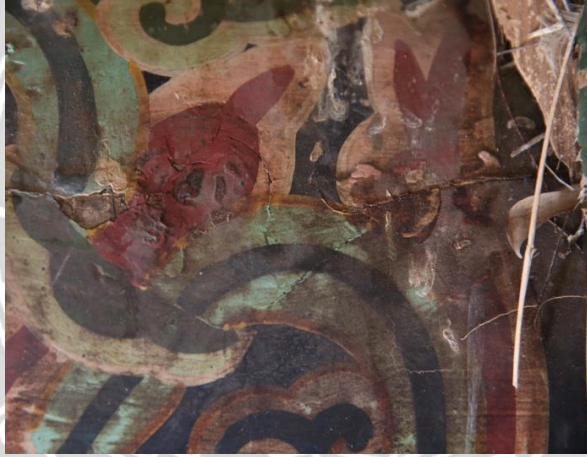
前人修復痕跡

有多處前人全色痕跡，遠看視覺效果並不突兀，若清潔過後沒有太大視覺上的差異衝突，宜留存前人修復的歷史痕跡。

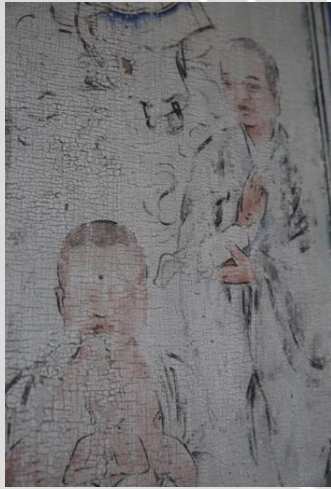
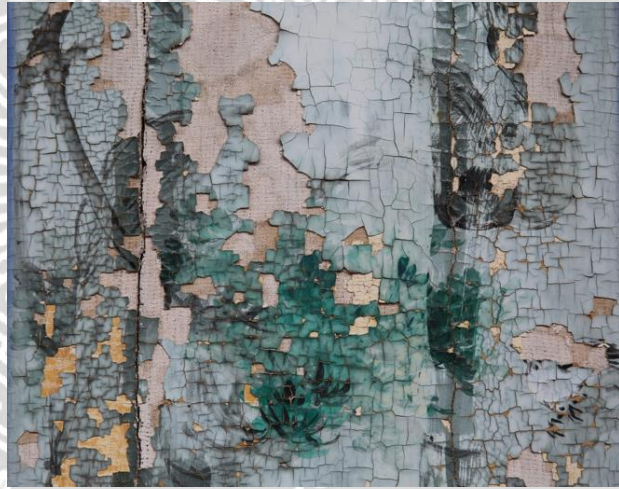
白河 大仙寺
木構彩繪劣損狀況
剝落粉化狀況

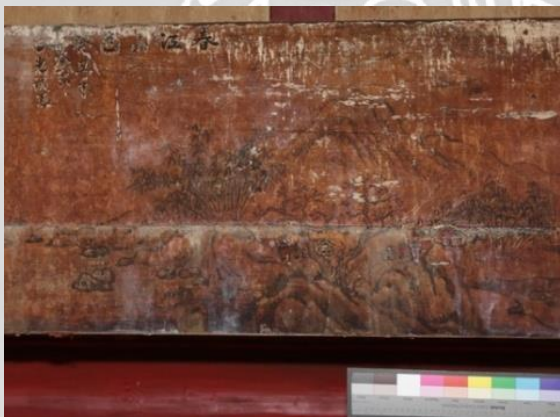
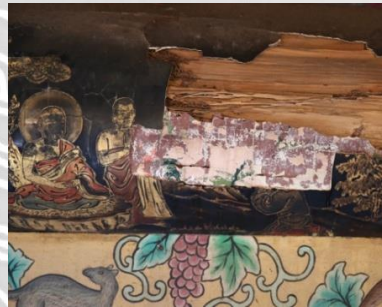
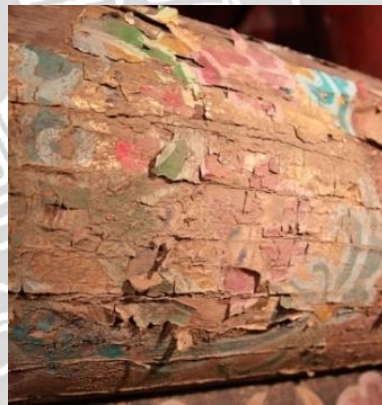
白河 大仙寺
木構彩繪劣損狀況
屋頂漏水造成之劣化狀況

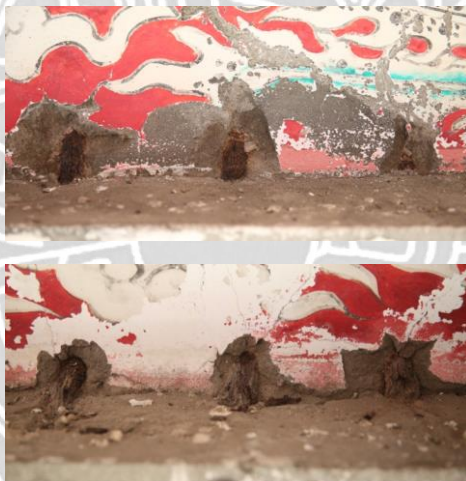
附著物：樹根

植物的根穿鑿於結構中。

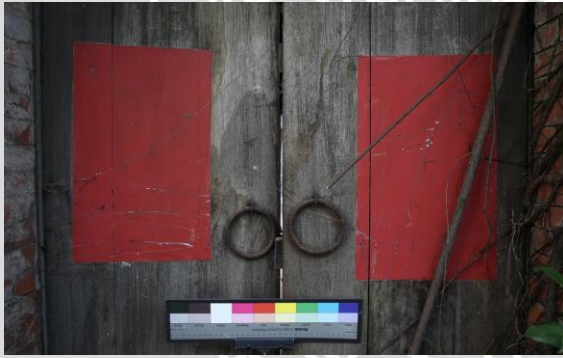
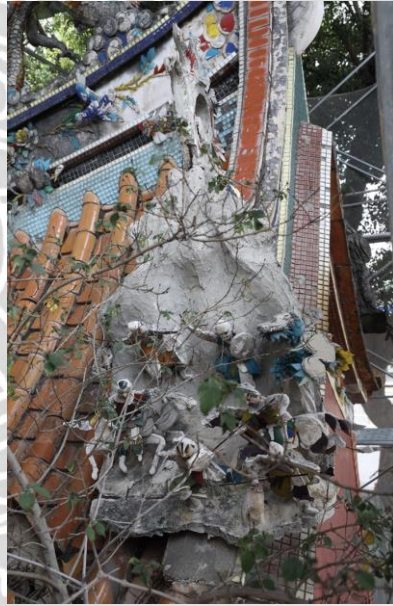
附著物：樹

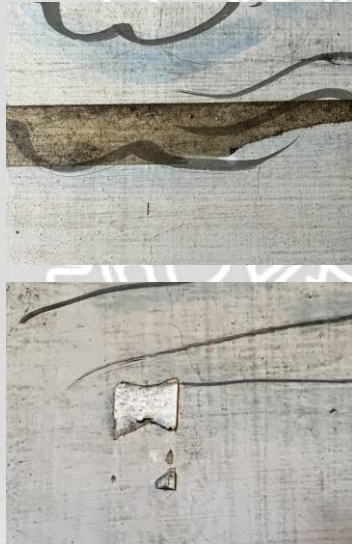
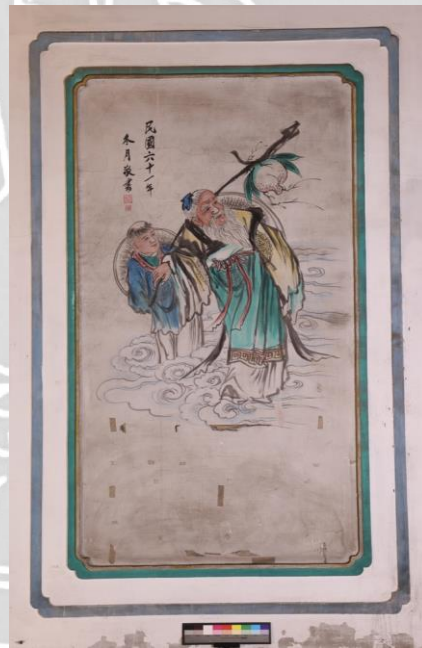
附著物：雙面膠、泡棉膠
