## 立足大員

### 荷蘭東印度公司在亞洲的城市規劃、 要塞設計與攻城戰役

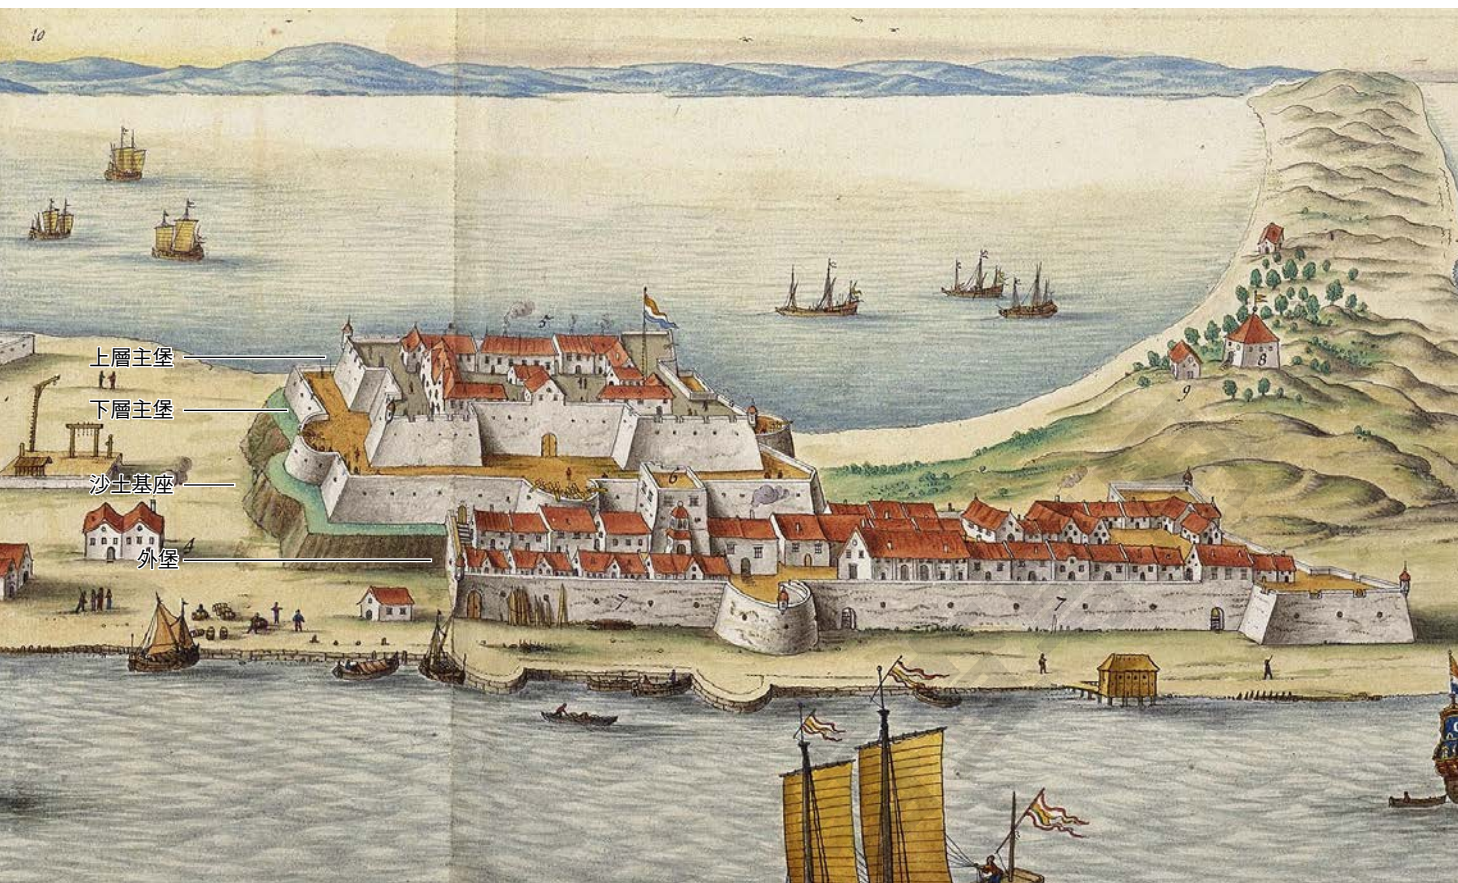
圖8 | 熱蘭遮城堡各部位說明，包括上層主堡、下層主堡、沙土基座與外堡。原圖為呈現1645年左右狀態的〈大員與熱蘭遮堡鳥瞰圖〉(*Vogelvlucht van Tayouan en fort Zeelandia*)(局部)，圖下側大致為北方。  
資料來源：奧地利國家圖書館 (Österreichische Nationalbibliothek)。

鑒於荷蘭東印度公司檔案文獻與當代研究文獻對於熱蘭遮城堡各部位的稱呼不太一致，容易造成混淆。為求討論過程的一致性，本章依據1640年代中期圖像所呈熱蘭遮堡樣貌，統一各主要部位的稱呼 (圖8)。在此要特別說明，這些稱呼並非荷蘭東印度公司檔案文獻提到的原始名稱。第一是「上層主堡」，此乃最早建造的部位，位於天然沙土丘上，有四個稜堡。第二是「下層主堡」，此原為天然沙土丘之一部分，1630年代下半增建擋土壁體，上面遂形成平台空間，有四個圓堡。第三為「沙土基座」，亦為天然沙土丘的一部分，外部可能有夯實，但未建造擋土壁體。第四為「外堡」，內部建有長官公署、倉庫、住所、教堂等等，外堡牆體於1630年代下半興建，並有一個圓堡與兩個稜堡；荷治末期又增建一個稜堡，最後共有三個稜堡。

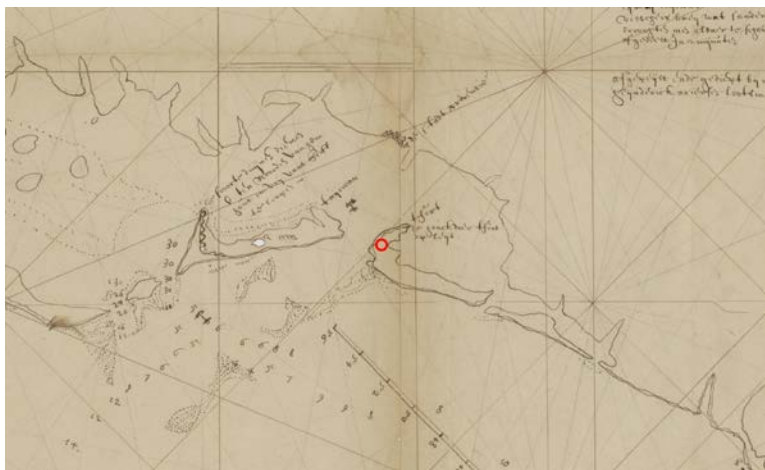
圖9 | 1624-1625年的〈大員地圖〉(Kaart van Taiwan)(局部)，圖左側為北方。資料來源：荷蘭國家檔案館(Nationaal Archief)。

1624年8月荷蘭人在大員建造的堡壘，位於先前1623年10月建造的舊堡壘之地點，故其選址思維可與澎湖風櫃尾堡壘對照。先來看1624至1625年間繪製的〈大員地圖〉(*Kaart van Taiwan*)(圖9)，該圖背面另有題字：「大員與澎湖之地圖」(*Caerte van Teijouan ende Pebouw*)。<sup>[7]</sup>筆者標示紅圈處即是堡壘的位置，其所座落的大員沙洲南邊還有另一個沙洲，兩個沙洲皆與福爾摩沙本島分離；沙洲東側與福爾摩沙本島之間的水域，則是台江內海。再看一幅也是1624-1625年間繪製的〈大員海灣地圖〉(*Kaart van de baai van Tayuwan*)(圖10)，筆者也以紅圈標示堡壘的

從這兩幅圖來看，大員堡壘的選址亦反映前一章所述的「陸域介面最小化」與「水域介面最大化」之思維。城堡位於大員沙洲最北端，南邊僅以細長

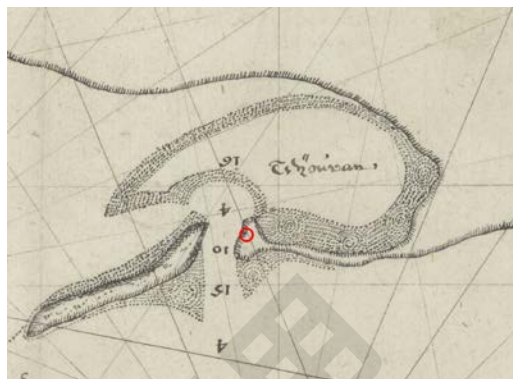
圖10 | 1624-1625年間繪製的〈大員海灣地圖〉(Kaart van de baai van Tayuwan)(局部)，圖左側大致為北方。

沙洲與福爾摩沙本島相連，類似風櫃尾堡壘的岬角條件。風櫃尾堡壘與大員周圍由水域環繞，但前者周圍海水較深，後者周圍海水則較淺。如1624-1625年的〈大員海灣地圖〉呈現，大員沙洲西側與東側還有以密集黑點標示的水下淺灘，大型船隻難以接近，只能從沙洲北邊的大員水道進入台江內海(圖10)。1622年荷蘭人決定在澎湖風櫃尾建造堡壘，而非大員，其中一個原因就是前者港灣水深，大船進出容易，後者則水淺，大船進出不易。當初大員這個缺點，後來卻成為防禦上的優點。

上述1624-1625年的〈大員海灣地圖〉另有一點值得注意；圖中所標示的大員(Tayuwan)，乃指「大員海灣」(de baai van Tayuwan)(圖10)。如歷史學者翁佳音指出，大員這個字的發音，可能源自當時唐人稱這個海灣為「大灣」；1603年福州人陳第在其《東番記》中，首度稱為「大員」(翁佳音、曹銘宗，2016，頁132；翁佳音、黃駿，2017，頁45)。爾後，這個字詞用於指涉熱蘭遮城堡所座落的「大員沙洲」(het zandeiland Taiyouan)。當時荷蘭文獻與地圖所標示

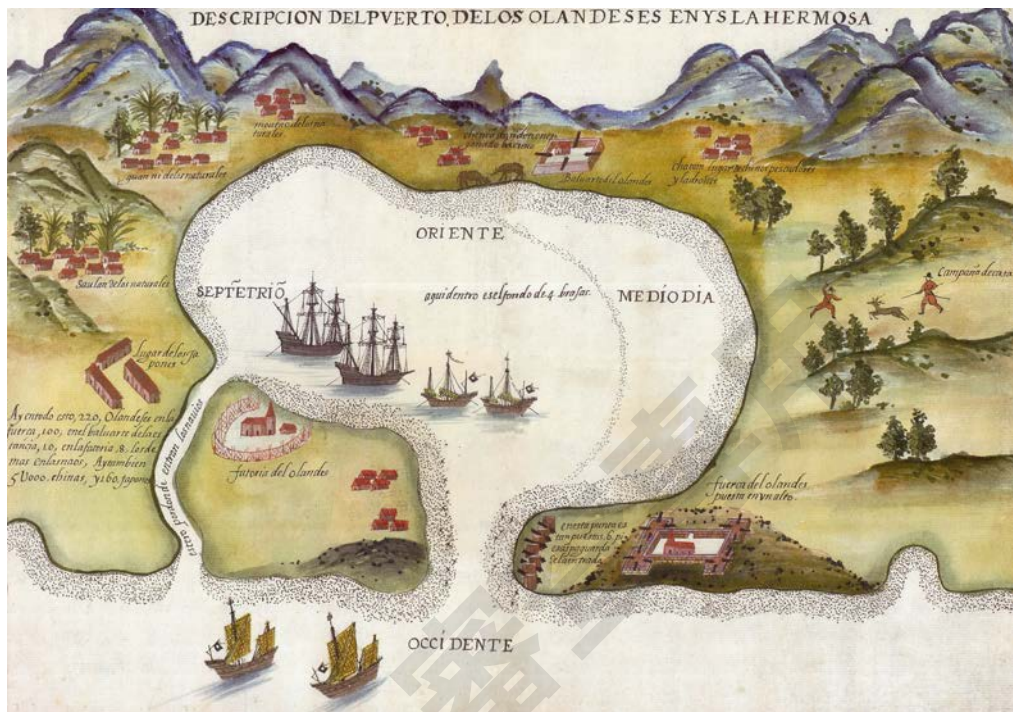
圖 11 |

1626 年的

〈描述艾爾摩沙島  
荷蘭人港口圖〉

(*Descripción del Puerto  
de los Olandeses  
en Ysla Hermosa*)，

在 1626 年的〈描述艾爾摩沙島荷蘭人港口圖〉（*Descripción del Puerto de los Olandeses en Ysla Hermosa*）上，可看到堡壘在建造初始階段的樣貌，堡壘位於圖面右下方（圖 11）。這幅圖與一位名叫薩爾瓦多·迪亞士的唐人有關，他於 1624 年搭葡萄牙船前往馬尼拉，途中被荷蘭東印度公司船隻俘擄至澎湖，之後又隨荷蘭人到巴達維亞，協助荷蘭人處理對中國貿易事務並擔任翻譯；1626 年他偷渡回澳門，然後由西班牙人根據他的記憶與描述繪製這張圖（賴志彰、魏德文，2018，頁 19）。<sup>[9]</sup> 該圖呈現的大員堡壘大致吻合於《巴達維亞城日誌》的記載，其座落於沙土丘上，四隅皆有稜堡，稜堡並配置火炮。不過，圖上的堡壘大門朝向東方，此應有誤；因根據之後的圖像，

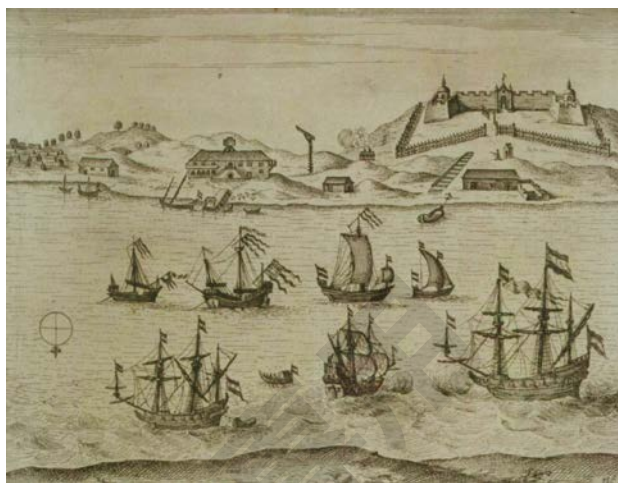
圖12 | 1632年的〈大員熱蘭遮堡景觀圖〉

（*Gezicht op fort Zeelandia op Tayouan*），圖下側大致為北方。

在1632年的〈大員熱蘭遮堡景觀圖〉（*Gezicht op fort Zeelandia op Tayouan*）上，可看到此階段熱蘭遮堡的樣貌，也反映構造強化的初步成果（圖12）。圖上的北側兩稜堡，型態完整，表面應是磚造牆體，否則上面無法建造雉堞（亦即胸牆；〔荷：borstwering；英：parapet〕）；圖上的堡壘大門，朝向北側的大員水道。該圖也呈現，堡壘外圍有竹或木建造的柵欄，且在東北與西北方向形成尖角；換言之，柵欄平面形式應是四角星形，此可能成為後來「下層主堡」的平面形式來源。堡壘北側岸邊有一座建物，乃1626年11月計畫興建的倉庫（江樹生，2010，《臺灣長官書信I（1622-1626）》，頁306）。倉庫東側有一座階梯，通

往山丘上的堡壘入口。堡壘東側的廣場上，另有一座兩層樓高的建物，其為1628年興建的建物，下層為倉庫，上層為長官住所。<sup>[13]</sup>

這幅圖與前述三幅1645年狀態的圖像相較(圖18~20), 整體構圖類似, 但因視角較高, 故可看到更多城堡的細節。從圖中可清楚看到上層主堡、下層主堡與外堡的輪廓; 上層主堡為「方形平面加四稜堡」形式; 下層主堡為「四角星形」, 呼應前述1632年〈大員熱蘭遮堡景觀圖〉呈現的初期圍籬特徵(圖12), 也包含後來興建的四個圓堡。圖上也呈現許多城堡主體構造之細節, 如各稜堡上的射擊口, 以及各稜堡與外堡北側圓堡上的監視塔。司馬爾卡頓繪製該圖時, 堡內教堂已興建完成, 圖中教堂位置與前述三幅1645年狀態圖像相同。圖上的長官公署, 則已從平屋頂改為斜屋頂。<sup>[30]</sup> 另外, 從圖上可見, 有一條從市鎮延伸而來的道路, 連結至外堡的東側牆, 該處應是進入熱蘭遮城堡的主入

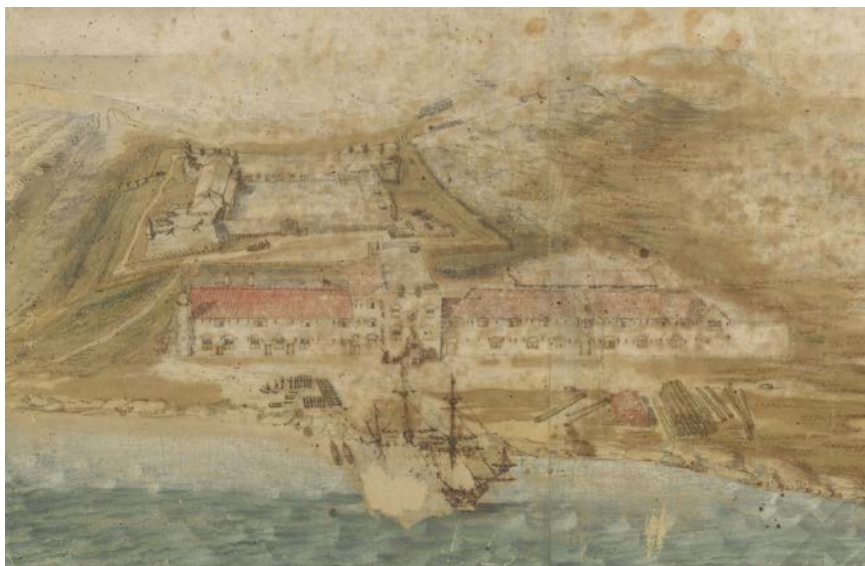
- 圖 13 | 1635 年樣貌的〈熱蘭遮堡景觀圖〉  
(*Gezicht op Fort Zeelandia op Formosa*)，圖下側大致為北方。  
資料來源：佛羅倫斯美第奇羅倫佐圖書館 (Biblioteca Medicea Laurenziana)。
- 圖 14 | 1635 年樣貌〈熱蘭遮堡景觀圖〉(*Gezicht op Fort Zeelandia op Formosa*)  
中的上層主堡，可見牆體下部的石砌構造。  
資料來源：佛羅倫斯美第奇羅倫佐圖書館 (Biblioteca Medicea Laurenziana)。
- 圖 15 | 現今安平古堡園區有許多用於景觀美化的石頭，  
應都是荷治時期從澎湖運來的玄武岩，作為牆體下部的構造。  
資料來源：黃日向拍攝與提供 (2015)。

1635至1645年間的熱蘭遮城堡圖像相當多，首先來看呈現1635年樣貌的〈熱蘭遮堡景觀圖〉(Gezicht op Fort Zeelandia op Formosa) (圖13)。<sup>[21]</sup>該圖為單消點透視圖，呈現大規模擴建工程之初的樣貌；當時只有上層主堡，下層主堡與外堡則尚未興建。上層主堡已有磚造壁體，牆體抹上白灰，下部露出石砌構造 (圖14)。這些牆體下部的石頭，應都是澎湖運來的玄武岩；在現今安平古堡園區內，有許多用於景觀美化的石頭，也應是當年留下來的玄武岩 (圖15)。

也根據該圖 (圖13)，上層主堡西北稜堡明顯較低，說明當時其尚未重建；前面提到，該稜堡直到1639年11月才重建完成。下層主堡壁體雖尚未興建，但已有簡易的人造護坡（似為木樁或木板）。長官公署有兩層樓，一樓略高於地面半層，應是設有地窖之緣故；其具平屋頂，屋頂四周設有雉堞，並佈署了四門火炮，這些都與前述文獻記載吻合。長官公署前面海岸，堆放許多營建材料，包括長條狀木料與磚瓦，說明工程正在進行中。該圖也呈現許多建築細節，如門窗、壁鎖、紅瓦、階梯狀山牆等等。

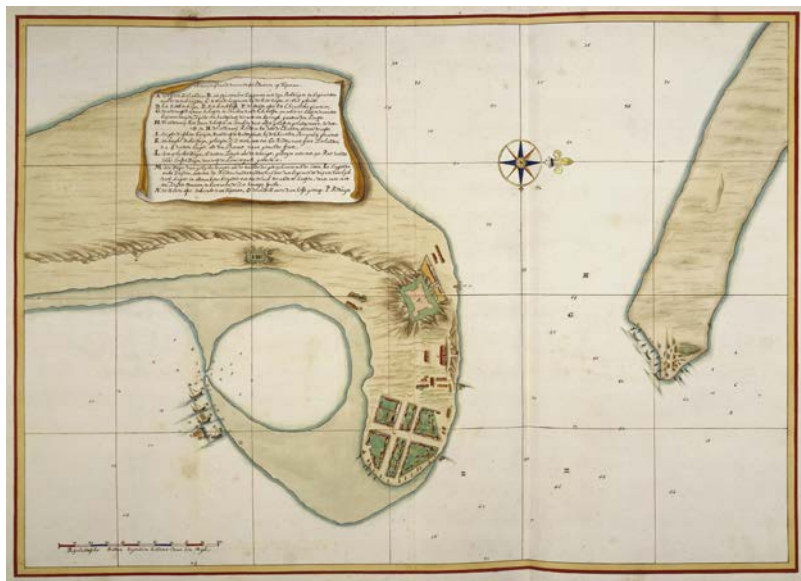
- 圖 16 | 呈現 1635 年左右狀態的〈大員與熱蘭遮堡平面圖〉(*Plattegrond van Tayouan en fort Zeelandia*)，圖右側為北方；左下角附有萊茵制長度單位的比例尺。資料來源：奧地利國家圖書館 (Österreichische Nationalbibliothek)。
- 圖 17 | 根據 1635 年左右狀態之〈大員與熱蘭遮堡平面圖〉的比例尺，標示出熱蘭遮城堡的尺寸；該圖經調整方向，圖下側為北方。資料來源：奧地利國家圖書館 (Österreichische Nationalbibliothek)。
- 圖 18 | 呈現 1645 年左右狀態的〈大員與熱蘭遮堡鳥瞰圖〉(*Vogelvlucht van Tayouan en fort Zeelandia*)，圖下側大致為北方。資料來源：奧地利國家圖書館 (Österreichische Nationalbibliothek)。
- 圖 19 | 呈現 1645 年左右狀態的〈熱蘭遮堡景觀圖〉(*Gezicht op fort Zeelandia*)，圖下側大致為北方。資料來源：荷蘭熱蘭省博物館 (Zeeuws Museum)。
- 圖 20 | 呈現 1645 年左右狀態的〈大員島上的熱蘭遮市鎮與城堡〉(*Stad en Casteel Zelandia op 't Eilandt Taywan*)，圖下側大致為北方。資料來源：荷蘭國家圖書館 (Koninklijke Bibliotheek)。

再來看描繪1635年左右狀態的〈大員與熱蘭遮堡平面圖〉(Plattegrond van Tayouan en fort Zeelandia) (圖16)，此圖與前圖呈現的年代相同，兩幅可相互對照：這幅圖附有萊茵制的比例尺，單位為魯登。圖中標示A處即上層主堡，具有四個稜堡，其中西北稜堡為重建前的樣貌。標示B處乃興建中的長官公署。值得注意的是，上層主堡呈長方形平面，東

西向較長，南北向較短；依據比例尺，東西向約為 158 呎 (49.6 公尺)，南北向約為 108 呎 (33.9 公尺) (圖 17)。這個尺寸略大於 1625 年 4 月《巴達維亞城日誌》提到的尺寸 (長約 44.0 公尺，寬約 31.1 公尺)。兩者差異反映的應是表面磚牆之厚度：1625 年時，熱蘭遮城堡表面尚未覆磚；1635 年時，城堡各處均已覆上磚造表面。

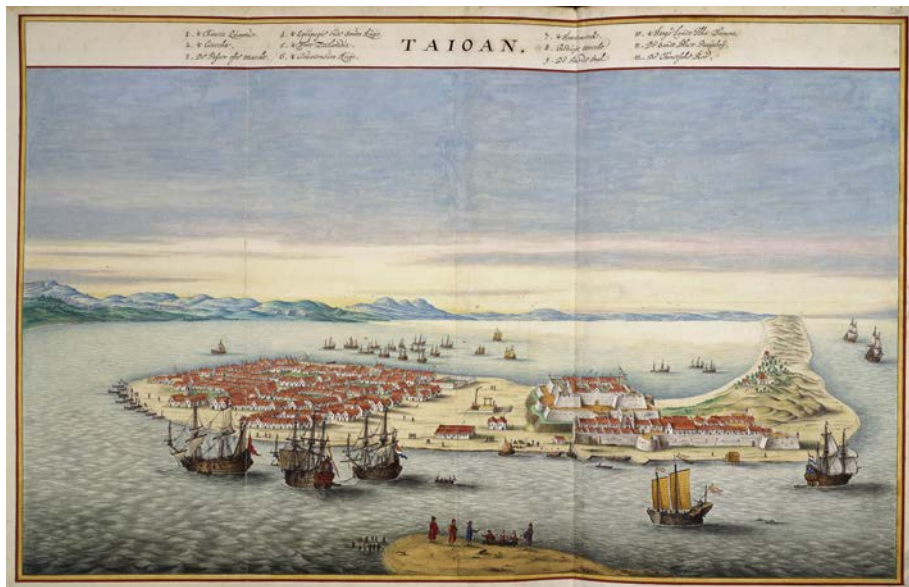
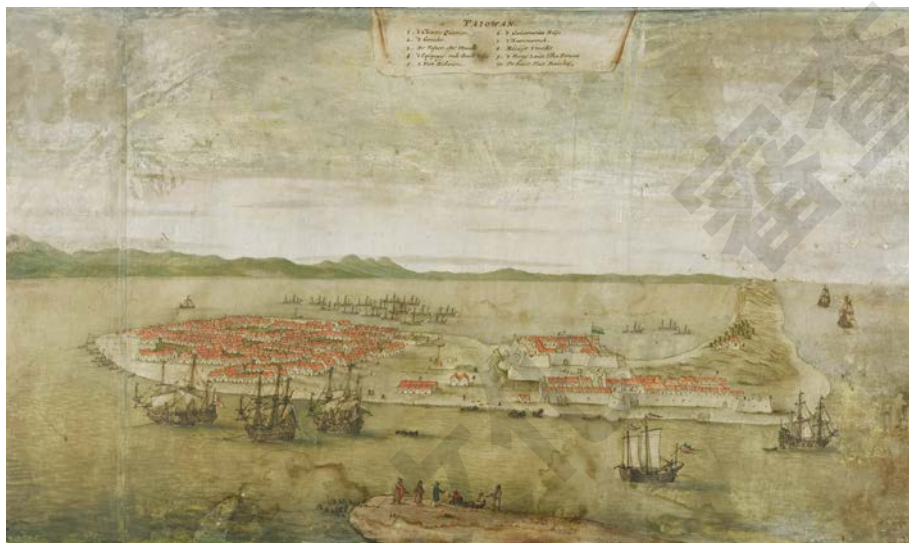
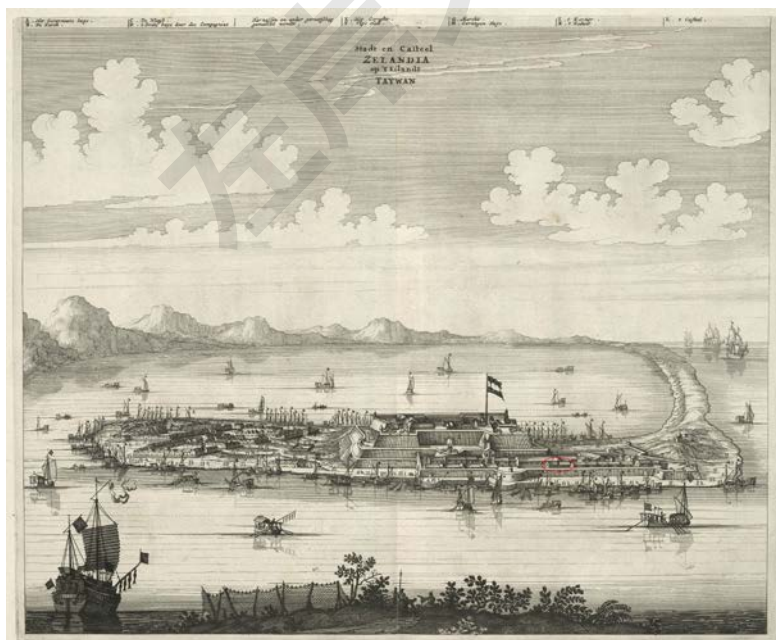
大規模擴建階段的尾聲，則有三幅代表性圖像，分別是奧地利國家圖書館收藏的〈大員與熱蘭遮堡鳥瞰圖〉(*Vogelvlucht van Tayouan en fort Zeelandia*) (圖 18)、荷蘭熱蘭省博物館收藏的〈熱蘭遮堡景觀圖〉(*Gezicht op fort Zeelandia*) (圖 19) 以及荷蘭國家圖書館收藏的〈大員島上的熱蘭遮市鎮與城堡〉(*Stad en Casteel*

*Zelandia op 't Eilandt Taywan*) (圖 20)；這三幅圖所呈現的皆是 1645 年城堡內教堂已完工的樣貌。<sup>[22]</sup> 這三幅的構圖、內容與視角都非常相似，學者冉福立認為它們應是同一張原圖的複製品 (甚至多次複製) (冉福立，1997，頁 55-58)。三幅圖中的熱蘭遮城堡，皆有完整的上層主堡、下層主堡與外堡，並呈現堡內的長官公署與各類建物，所有牆體均抹上白灰；除了長官公署，其餘建物都是斜屋頂，並覆紅瓦。熱蘭遮城堡西南邊的沙丘上，則可看到 1636 年興建的烏特勒支堡。

三幅圖呈現的熱蘭遮城堡相當類似，但荷蘭國家圖書館版本卻有一明顯問題 (圖 20)；其下層主堡的東北側，呈現怪異的弧線輪廓，此與其他兩幅圖

呈現的不同；這應是1931年栗山俊一〈熱蘭遮城復原平面圖〉之城堡東北側弧形輪廓的來源（圖2）。根據前述文獻，下層主堡的四邊各有一個圓堡；在奧地利國家圖書館與荷蘭熱蘭省博物館的版本中，皆可看到下層主堡的圓堡，其中包括東側圓堡（圖18、19）；但荷蘭國家圖書館版本卻未以同樣方式繪製，與文獻記載不同，應是製作或複製過程的失誤。這個失誤，不僅影響栗山俊一的推測，也反映在曾國恩與林會承的推測上（圖3、5）。

不過，這幅較有問題的荷蘭國家圖書館版本，卻提供了一個另外兩版本缺乏的資訊；根據該圖說明，可得知教堂座落在外堡北側圓堡附近，即筆者以紅圈標示處（圖20）。另外兩個版本雖未標示教堂，但圖上同樣位置的建物明顯較大，其東側入口面對圓堡南側較為寬廣的空間，也鄰近長官公署大門；整體研判，該建物は教堂的可能性相當大。依照前述文獻，教堂於1644年1月開工，1645年11月完工，故這幾幅圖呈現的應是1645年左右或之後不久的樣貌。<sup>[23]</sup>

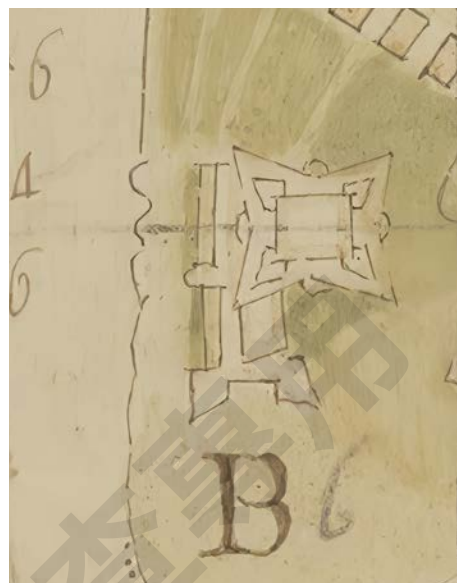
圖 24 | 1652 年的〈福爾摩沙之熱蘭遮及附近地區地圖〉(Kaart van Zeelandia en omgeving, Formosa) 局部，圖左側大致為北方。

城堡工程停滯階段的另一幅重要圖像為1652年的〈福爾摩沙之熱蘭遮及附近地區地圖〉(*Kaart van Zeelandia en omgeving, Formosa*), 其中亦呈現熱蘭遮城堡的平面(圖24)。圖上的城堡平面雖相當簡單, 且無堡內建物細節, 但清楚呈現上層主堡(方形平面加四稜堡)、下層主堡(四角星形加四圓堡)、外堡(含兩稜堡與一圓堡)等部位之輪廓。值得注意的是, 圖上的上層主堡為正方形平面, 此與前述《巴達維亞城日誌》1625年4月記載及呈現1635年狀態之〈大員與熱蘭遮堡平面圖〉提到的長方形平面不同(圖16)。上層主堡在從長方形變成正方形, 應是發生在城堡大規模擴建期間, 〈特使庫克巴克爾報告〉對其尺寸亦有所說明, 本章後面會進一步討論。

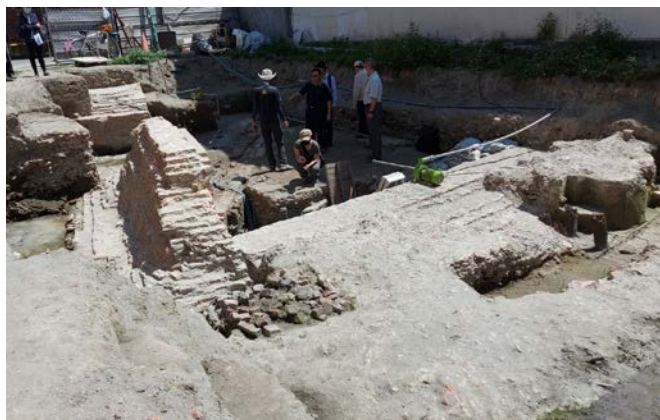
■ 圖 27 | 熱蘭遮城堡外堡東北角稜堡的考古發掘現場，照片中可看到稜堡兩道前側牆體形成的尖角。資料來源：作者拍攝（2021）。

2020年底安平古堡園區東北側一處私人土地開發時，無意發現埋藏地下已久的建築遺構（圖27），經臺南市政府文資處考古中心發掘與分析，並經多次會勘與討論，<sup>[33]</sup> 確認其就是1660年完工的外堡東北角稜堡，從遺構清楚呈現了該稜堡的兩道前側牆體。從牆體內側可清楚看到傳統的荷蘭磚造十字砌法（Kruisverband），呈現一皮順磚（長邊朝外）、一皮丁磚（短邊朝外）的特徵，且順磚層的

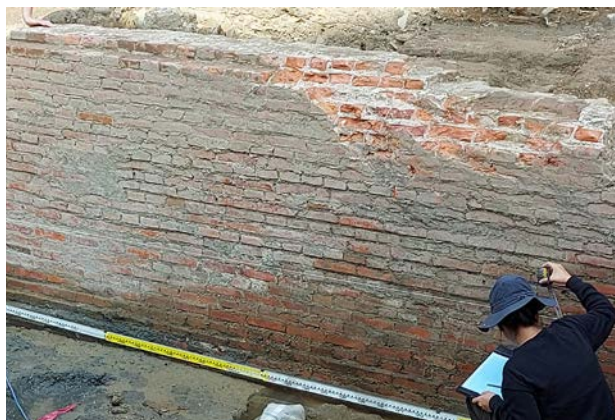
■ 圖 28 | 熱蘭遮城堡外堡東北角稜堡磚造壁體之內側，從中可看到荷蘭傳統十字磚造砌法。資料來源：作者拍攝（2021）。

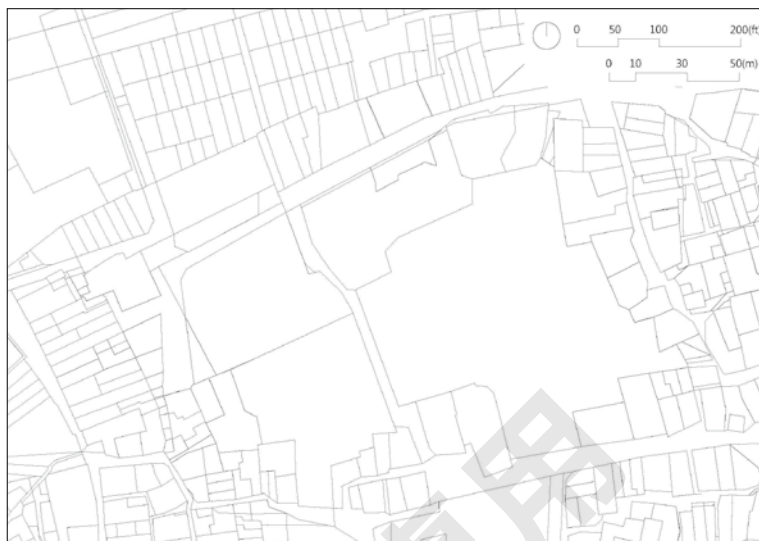
圖 29

熱蘭遮城堡遺址區域之日治時期  
(1927年)地籍圖，圖上側為北方。  
資料來源：本研究整理。

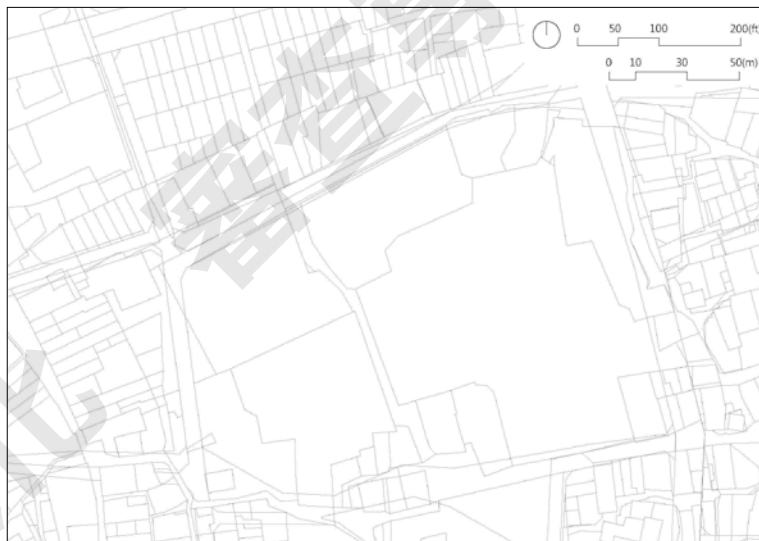
圖 30

熱蘭遮城堡遺址區域的現今  
(2021年)地籍圖，圖上側為北方。  
資料來源：本研究整理。

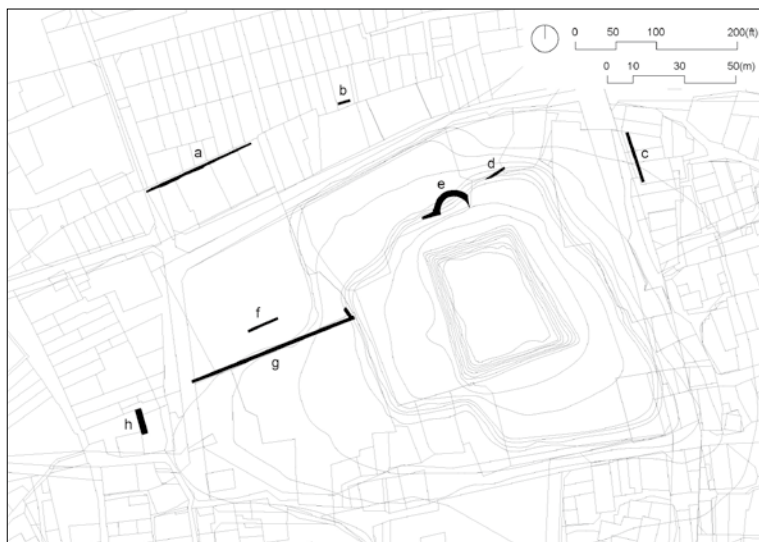
圖 31

三種現地資訊整合圖，  
包含遺構、等高線與地籍圖，  
圖上側為北方。  
資料來源：本研究繪製。

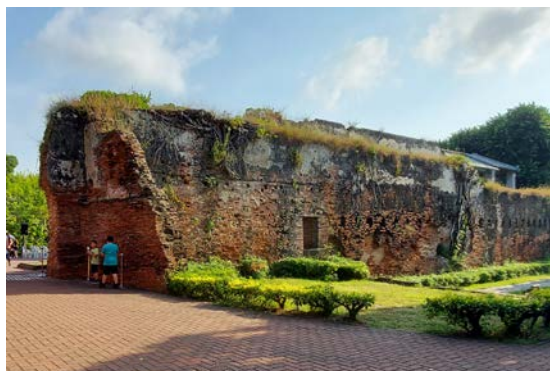
圖 34 | 熱蘭遮城堡外堡的南側牆體遺構。資料來源：作者拍攝（2023）。

從現存遺構來看，外堡南側牆體與北側牆體之遺構確實垂直地面（圖34、35）；外堡西南稜堡之西牆遺構，外部則明顯向內傾斜（圖36），經現場量測，其牆面與水平面約為80度夾角；下層主堡北側圓堡遺構表面也略有斜度（圖37），但因遺構相當低矮，難以判斷整體斜度；至於上、下層主堡的其餘牆體，皆無現存遺構。<sup>[37]</sup>在有限資訊下，本研究將熱蘭遮城堡所有外部傾斜之牆體，均設定其牆面與水平面之夾角為80度。另外一提，上述外堡南側牆體與外堡西南稜堡牆體的遺構，也都可以觀察到清楚的荷蘭傳統十字磚造砌法（圖38、39）；外堡北側牆體則僅有局部為荷蘭傳統十字磚造砌法，且磚塊尺寸不一，應是後來多次重建（作為不同用途）的結果。

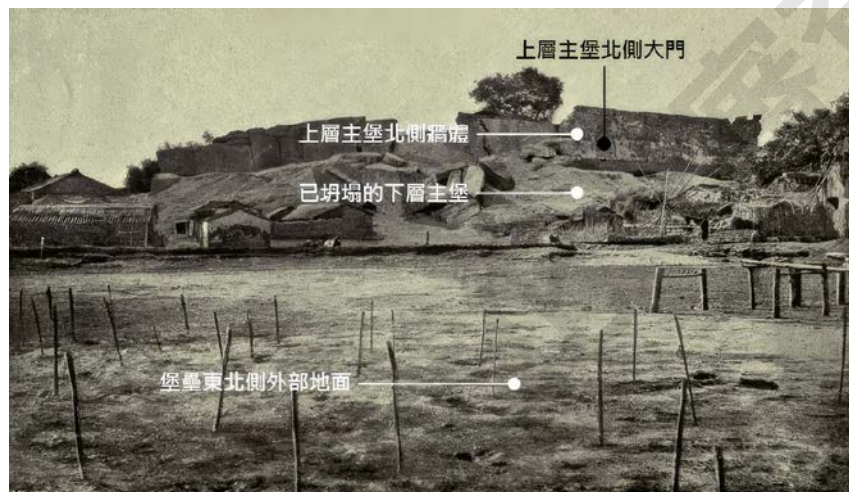
圖 41 | 李仙得《臺灣紀行》中的熱蘭遮城堡殘蹟照片，上面文字為本文作者加註。  
資料來源：李仙得 (C. Le Gendre) (著)，羅效德、費德廉 (譯) (2013)，《李仙得臺灣紀行》。

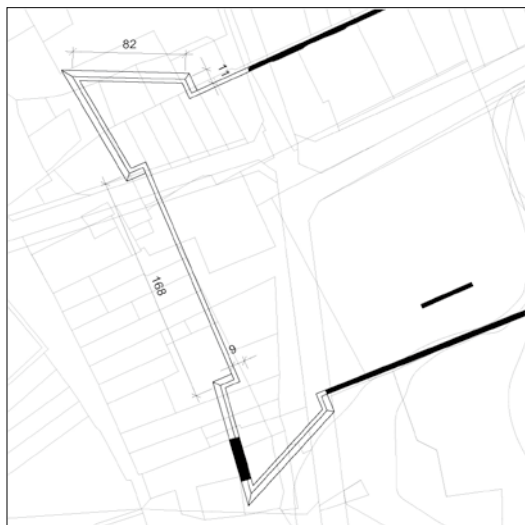
圖 49 | 外堡西半部平面圖，與現地資訊圖套疊，長度單位為荷呎，圖上側為北方。資料來源：本研究繪製。

關於外堡區域內的長官公署,依〈特使庫克巴克爾報告〉所述,長官公署建物長邊110呎(即南北向,約34.5公尺),短邊38呎(即東西向,約11.9公尺)(表2)。《熱蘭遮城日誌》也提到其他建物的尺寸。《熱蘭遮城日誌》1643年10月30日記載,教堂長58呎(約18.2公尺),寬36呎(約11.3公尺)(江樹生,2002,《熱蘭遮城日誌第二冊》,頁209)。《熱蘭遮城日誌》1637年1月23日提到一座與上層主堡西
