古蹟是怎麼壞掉的？

橙昕創藝文保有限公司
負責人 / 總修復師 黃韻如

北港 鎮安宮

壁畫、浮雕與交趾陶劣損狀況

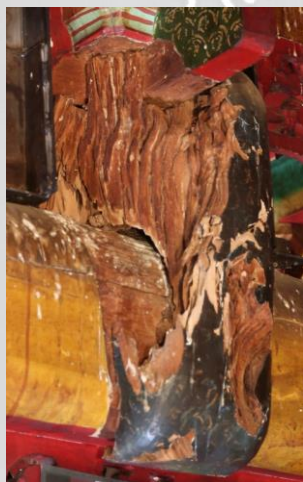
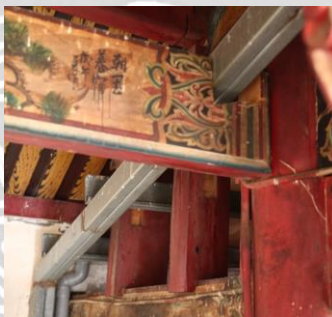
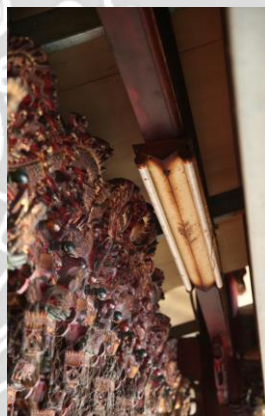
四湖下桂山 章寶宮
木構彩繪劣損狀況
脫落 / 遺失

蟲蟻蛀蝕造成部分結構脫離；或是人為因素取下，現場未見構件蹤影。

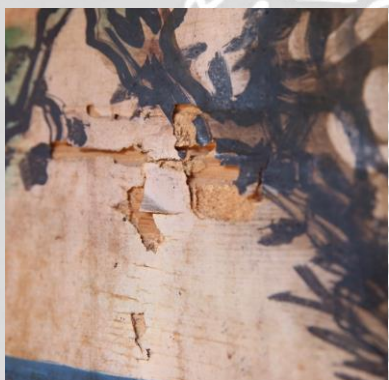
四湖下桂山 章寶宮
木構彩繪劣損狀況
空鼓 / 起甲

基底材有空洞，彩繪層出現鱗片狀或塊狀的翹起。
劣損原因：蟲蟻蛀蝕。

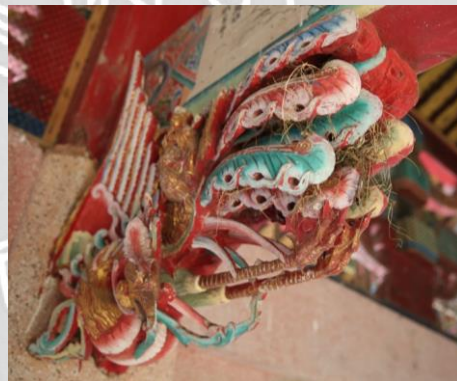
附著物：鳥巢

木雕孔洞中或與防鳥網間縫隙有為數眾多的鳥巢。

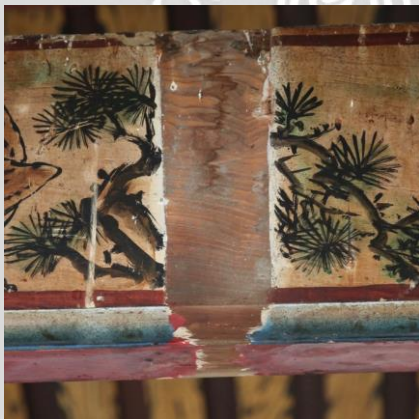
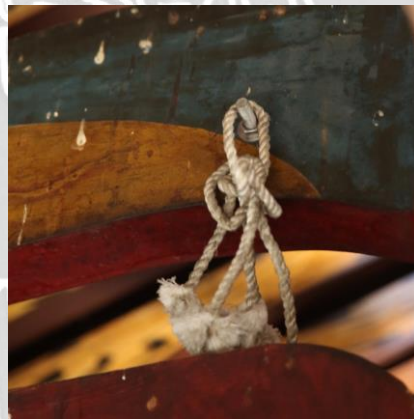
原有吊掛物的特殊痕跡或裝設

有多處前人全色痕跡，遠看視覺效果並不突兀，若清潔過後沒有太大視覺上的差異衝突，宜留存前人修復的歷史痕跡。
